Produits Opérationnels bâti

Atelier des utilisateurs RO
Avril/ Mai 2019

Atelier thématique :
Cartographie du bâti et suivi de la reconstruction

Evaluation des dégâts et suivi de la reconstruction

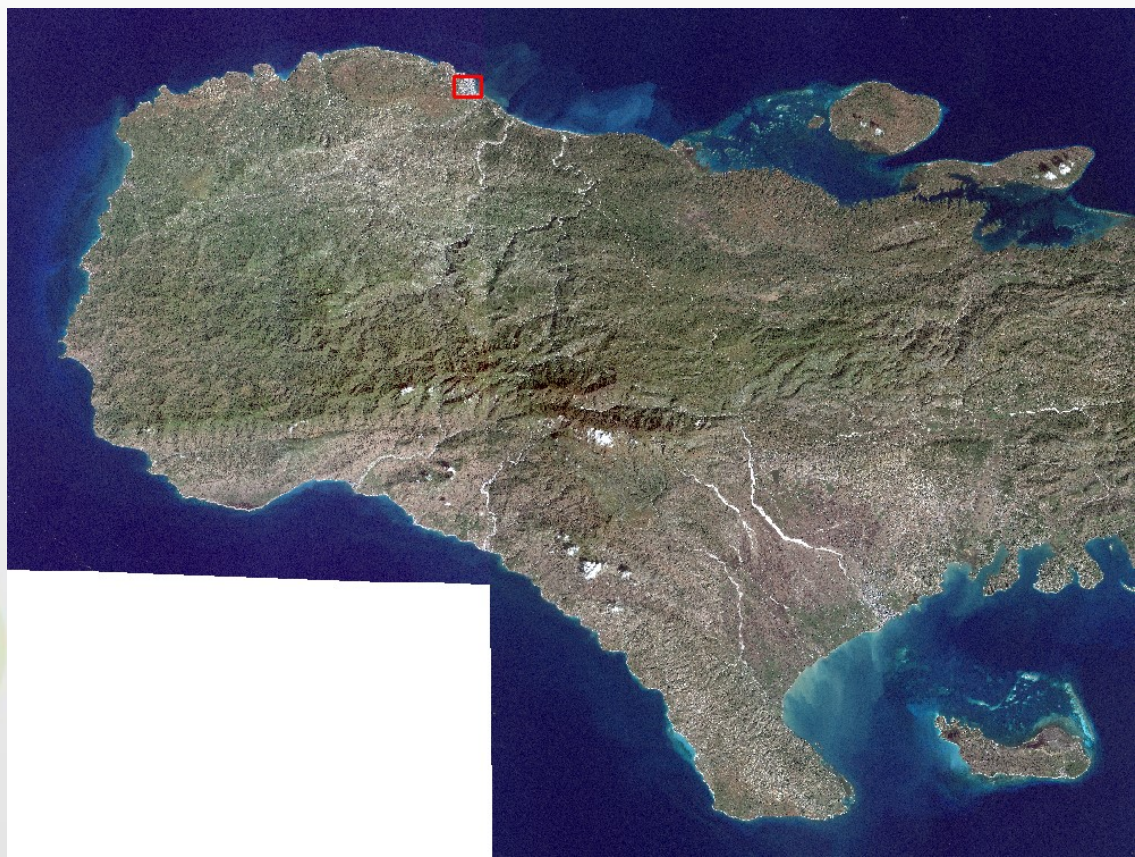
Analyse fine des dégâts par photo-interprétation

Suivi de la reconstruction un an après

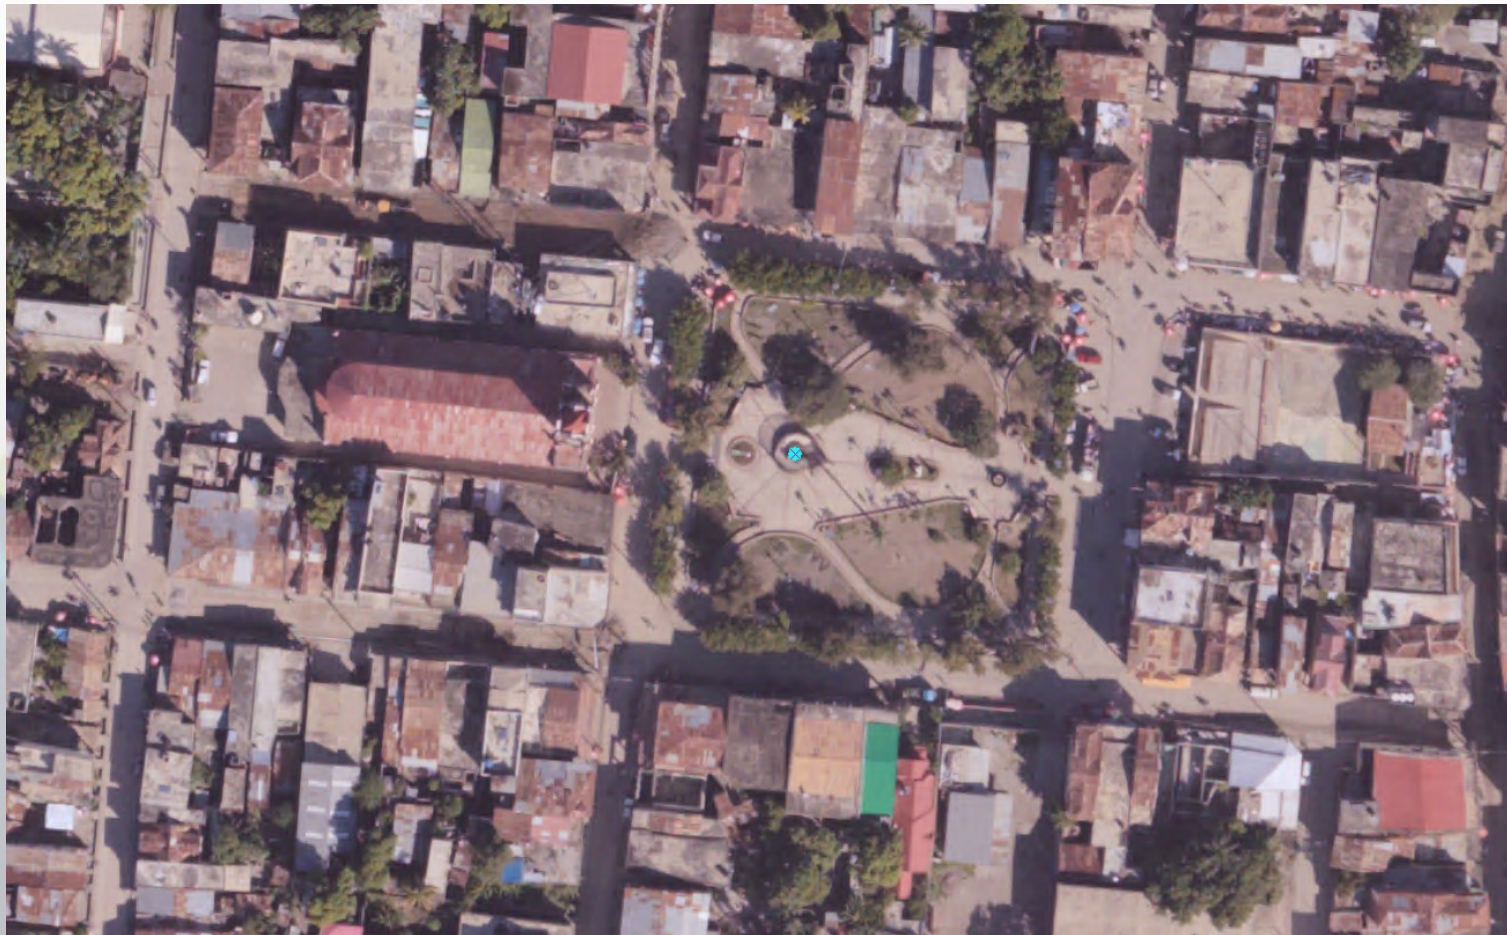
Nécessité de définir une limite arbitraire : un point central ... et un rayon de 3 km !

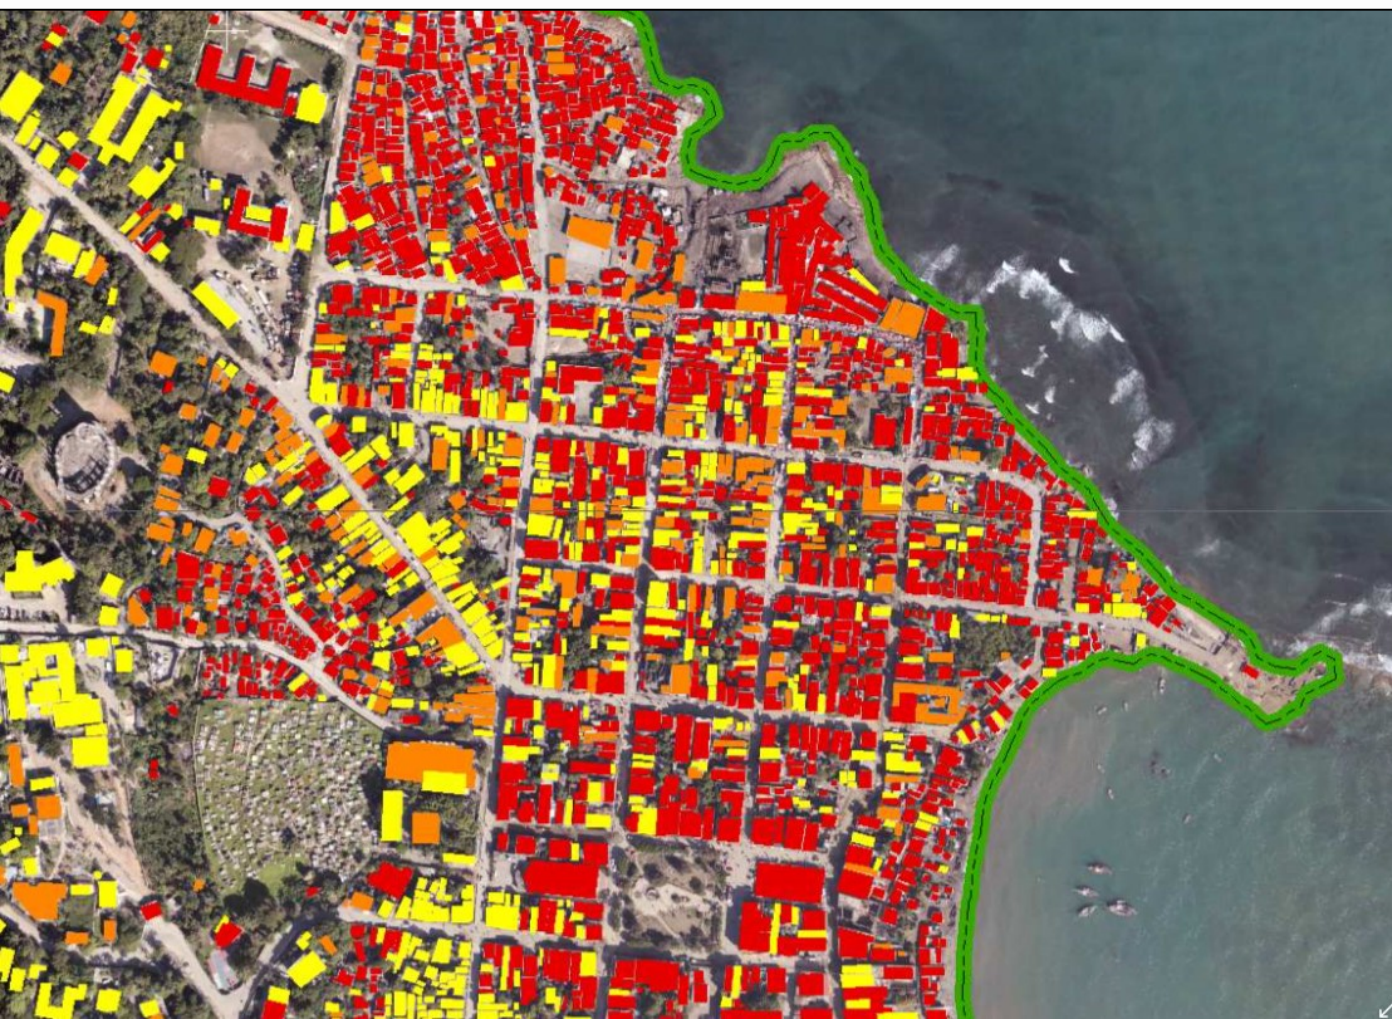
Etat du bâti post-Matthieu (07/10/2016)

Légende

État du bâti post-Matthieu (07/10/2016)

- Détruit
- Endommagé
- Peu ou pas endommagé
- Limite d'analyse

Nombre de bâtiments cartographiés : 12 823

Estimations réalisées par photo-interprétation de l'image Pléiades acquise le 7 octobre 2016 (passage du cyclone Matthieu le 4 octobre).

Limites d'analyse :
subjectivité, qualité image,
géométrie, fatigue ...

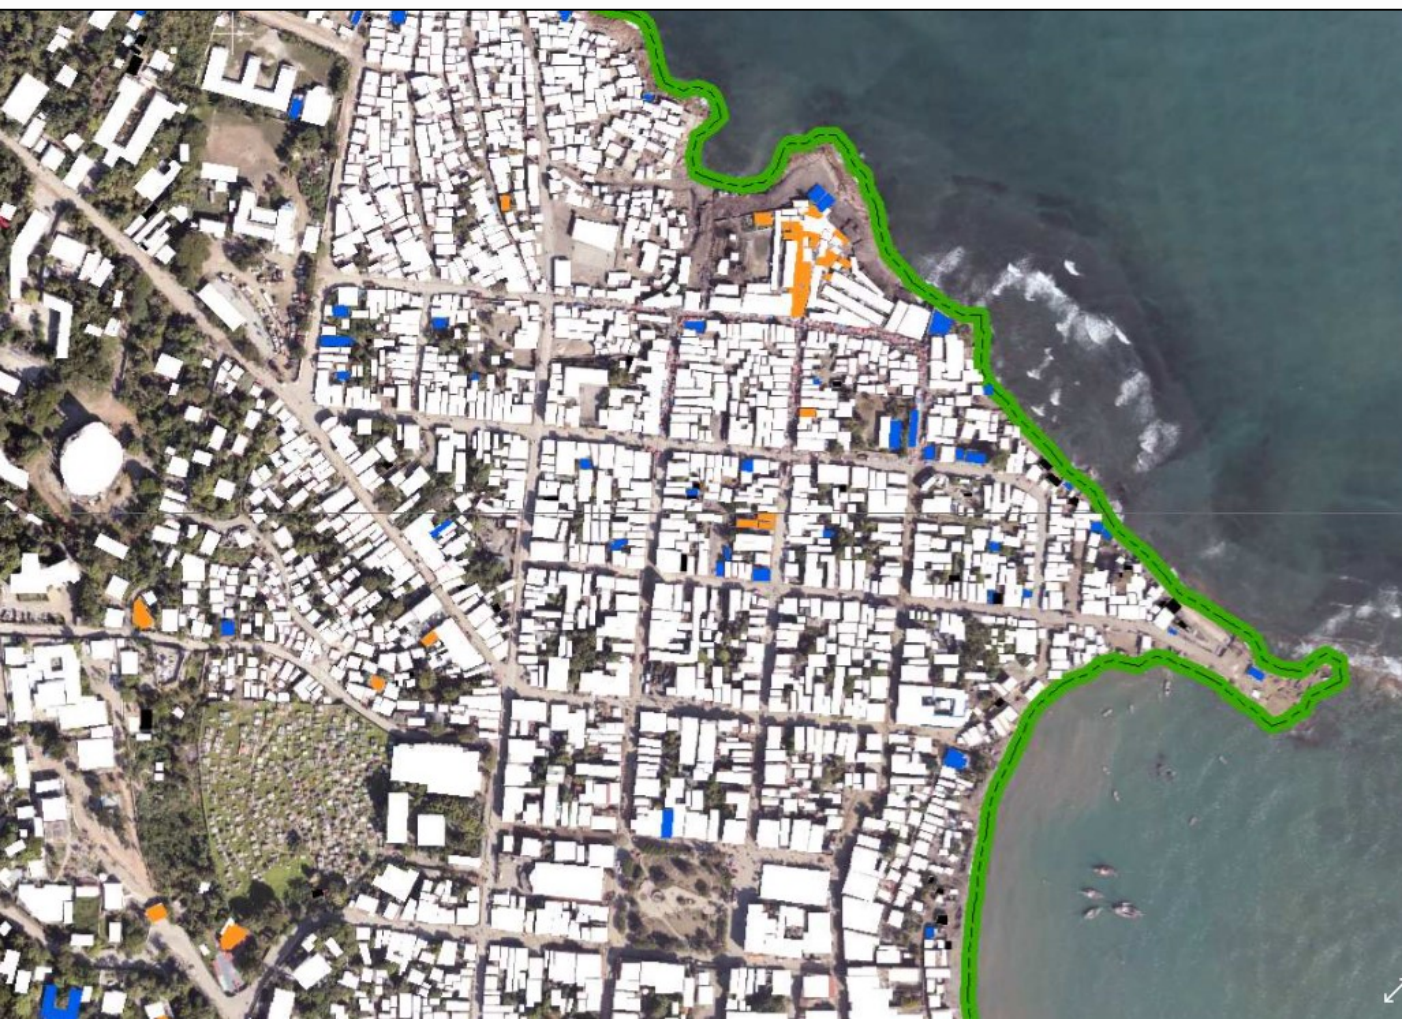
Etat du bâti le 18 octobre 2017

Légende

État du bâti post-Matthieu (18/10/2017)

-   Déblayé
-   Endommagé
-   En construction
-   Etat normal
-   Limite d'analyse

Nombre de bâtiments cartographiés : 12 823

Estimations réalisées par photo-interprétation de l'image Pléiades acquise le 18 octobre 2017 (un an après le passage du cyclone Matthieu).

Limites d'analyse :
subjectivité, qualité image,
géométrie, fatigue ...

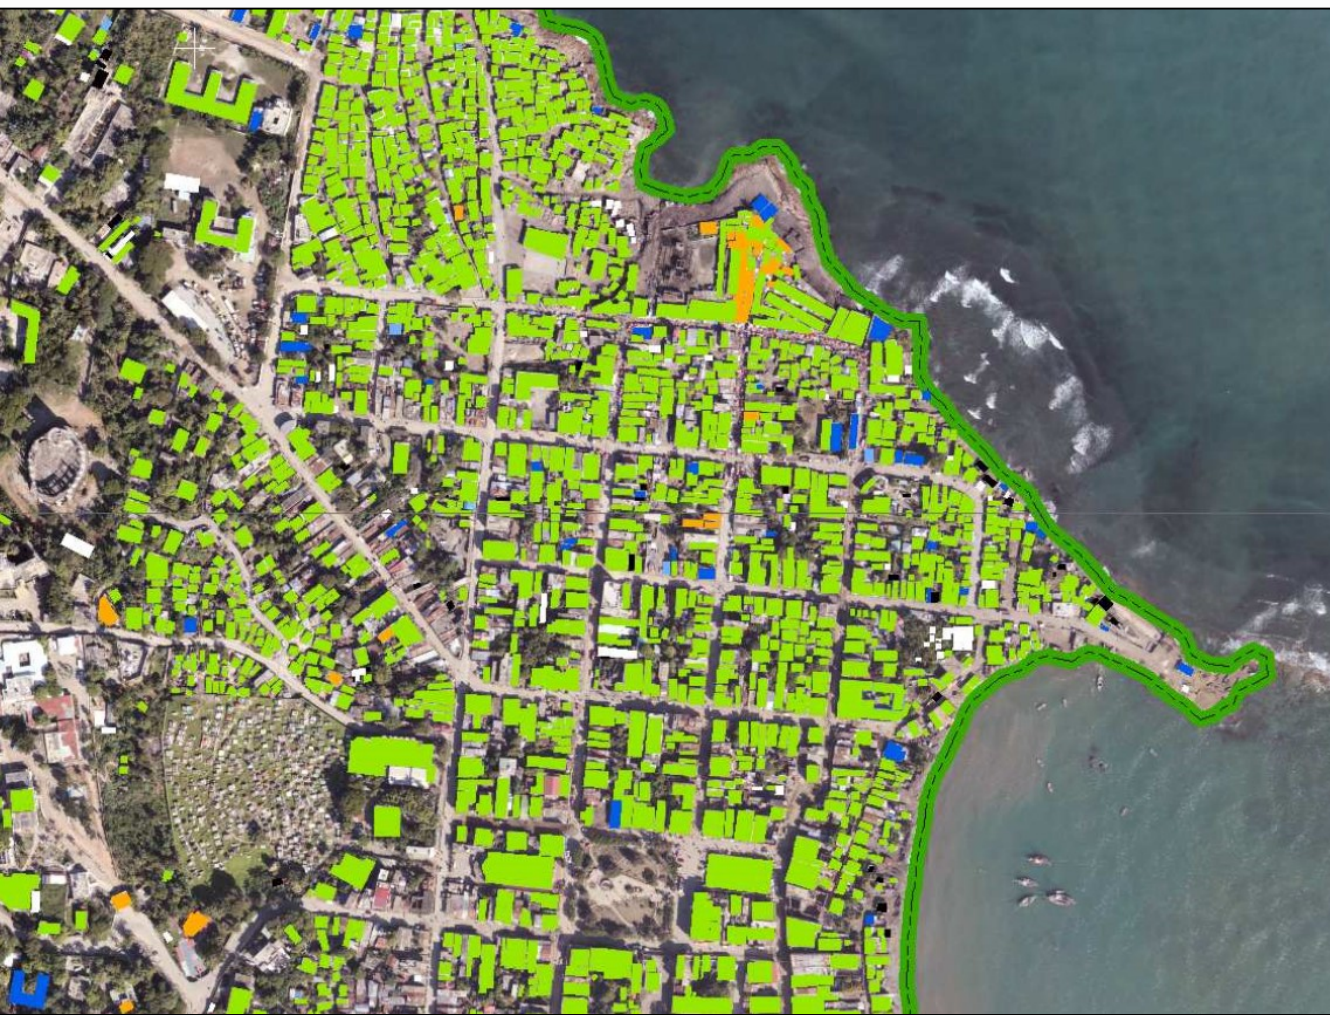
Evolution du bâti entre le 07/10/2016 et le 18/10/2017

Légende

Evolution de l'état du bâti entre le 07/10/2016 et le 18/10/2017

En construction

Reconstruit

En reconstruction

Toujours endommagé

Nouveau bâtiment

Déblayé

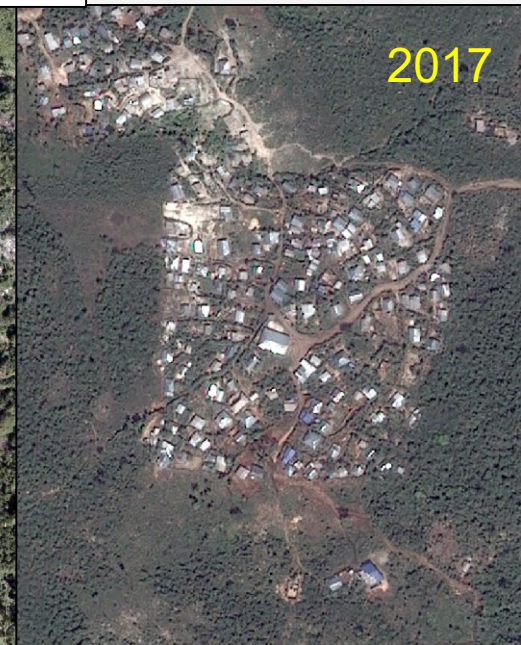
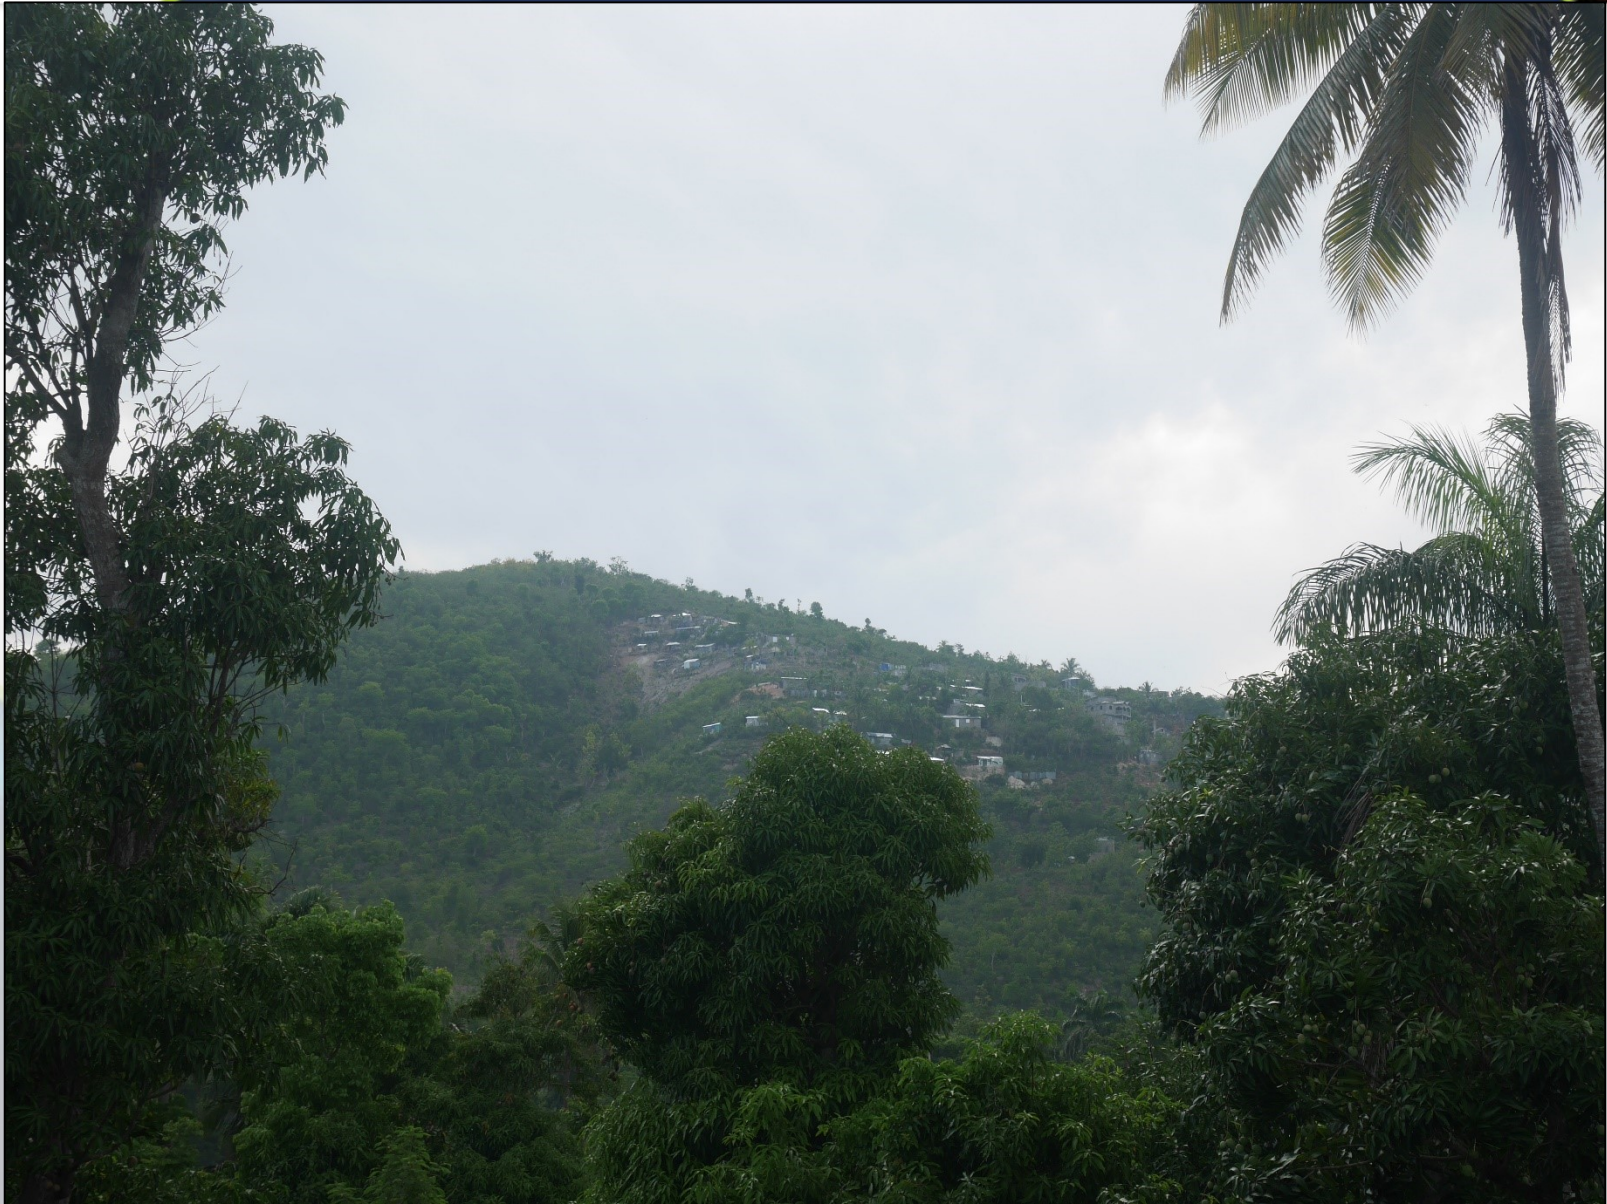
Evolution de l'état du bâti entre le 07/10/2016 et le 18/10/2017

■ En construction	■ Reconstruit
■ En reconstruction	■ Toujours endommagé
■ Nouveau bâtiment	■ Déblayé
■ Limite d'analyse

État du bâti le 18 octobre 2017

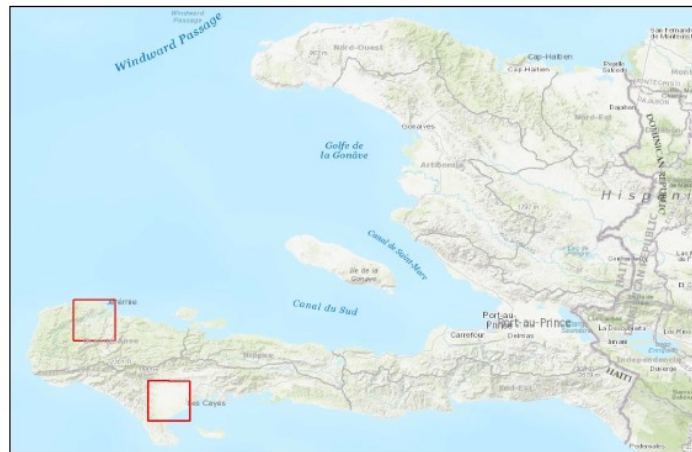
Situation post-Matthieu (octobre 2016) et suivi de la reconstruction un an après environ

Identification des nouvelles zones construites (groupement d'habitats précaires) et suivi tous les 6 mois environ

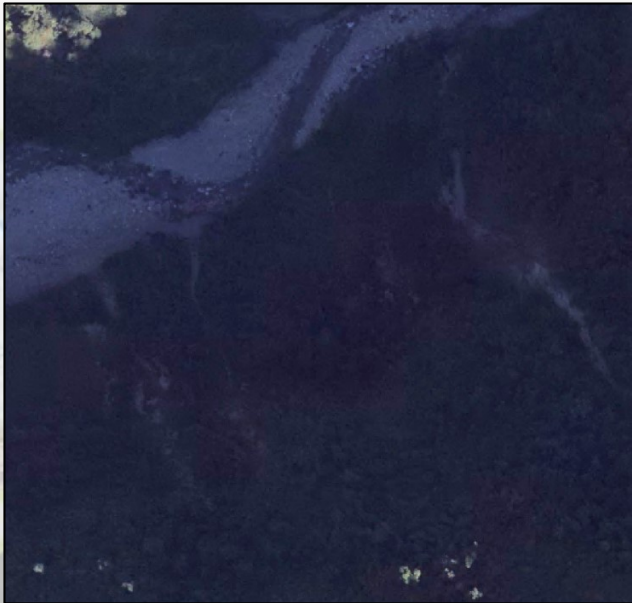
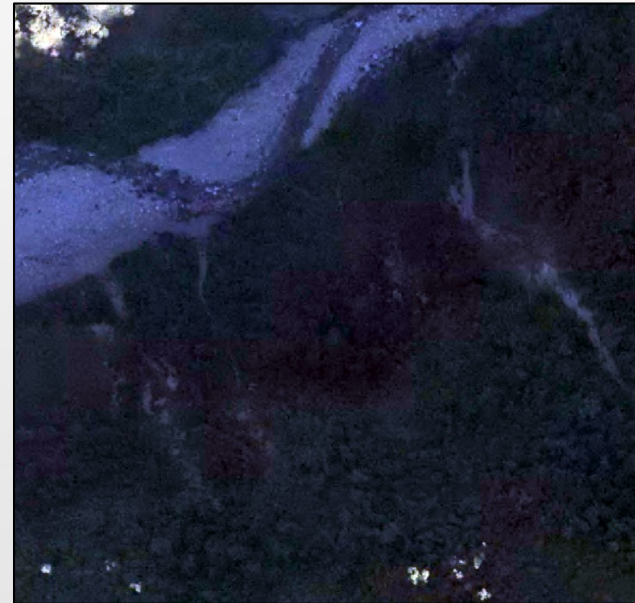
Contraintes d'analyse

- Essayer de lire dans les ombres

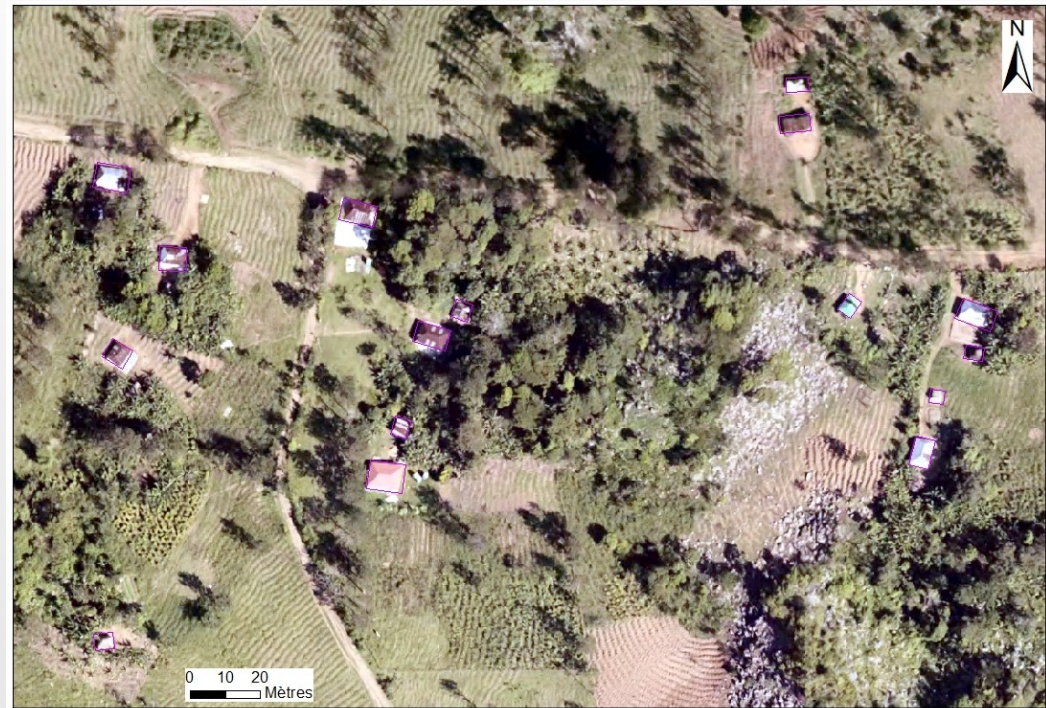
Contraintes d'analyse

- Identifier les objets au milieu des zones fortement végétalisées
- Habitation petites
- On ne peut renseigner que la présence/absence d'un bâtiment
