**COPERNICUS EMERGENCY MANAGEMENT SERVICE RISK
AND RECOVERY MAPPING**

**EMSN-050: POST MATHEW DAMAGE ASSESSMENT AND MONITORING OF
RECOVERY ACTIVITIES IN THE SOUTH REGION OF HAITI**

27 April 2018

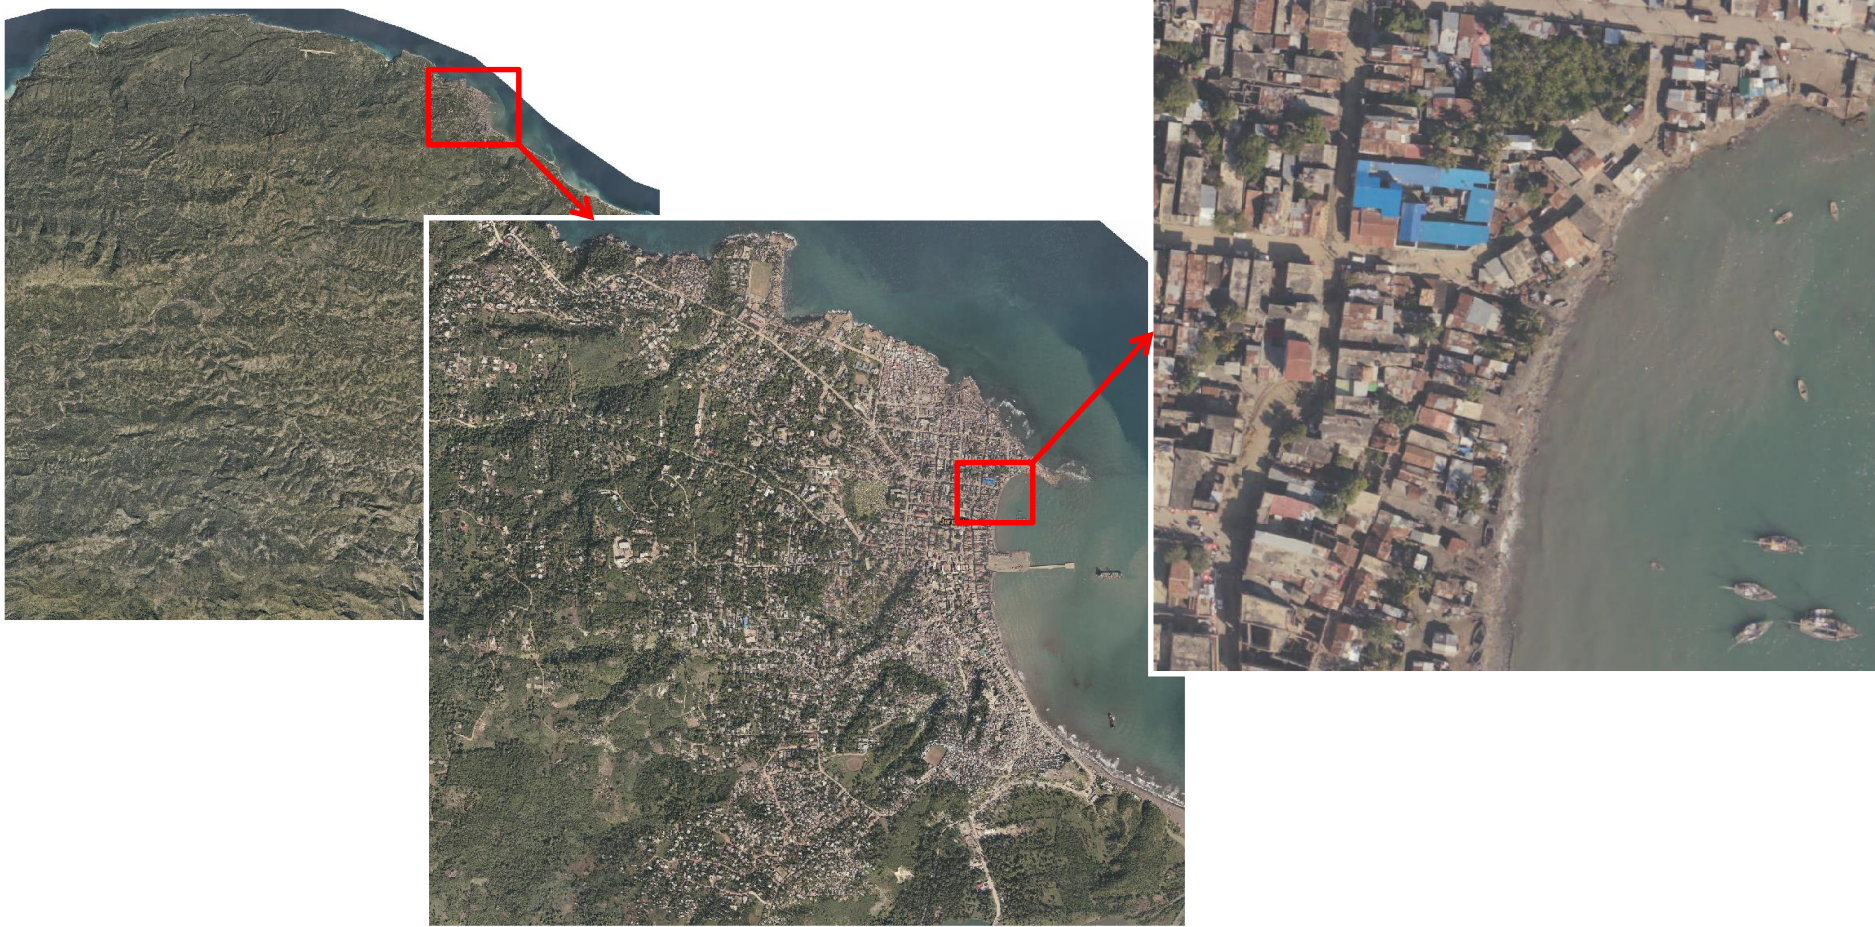
EXEMPLE: CARTE DE REFERENCE

Carte de Reference pour la Ville de Jeremie

METHODOLOGIE: CARTE DE RÉFÉRENCE

Basé sur l'ortho-imagerie (IGN France-2014) avec une résolution de 25 cm, et avec l'utilisation des données open sources (e.g. OSM et CLC) et des données fournies par le CNIGS (e.g hydrographie, limites administrative, etc.), les experts de l'analyse d'image extraient les informations des produits de références

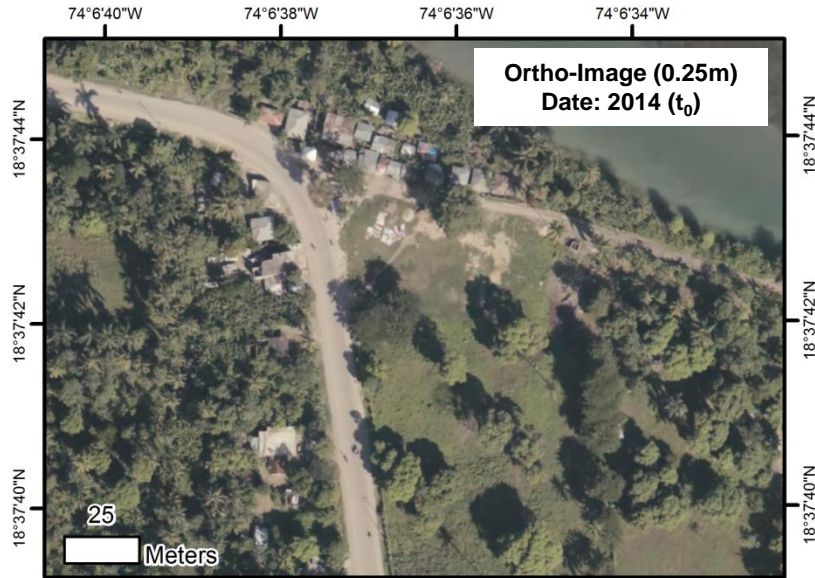
EXEMPLES: IDENTIFICATION ET MONITORING DES CDP, DÉVELOPPENT DES HABITATIONS INFORMELS À JÉRÉMIE

- Les logements des personnes déplacées à l'intérieur de leur propre pays sont considérés dans ce contexte comme des logements précaires de personnes ayant quitté leur lieu de vie antérieur pour s'installer dans des espaces ouverts, de préférence en bordure des établissements informels existants.

- Ces habitations ont été identifiées visuellement par comparaison avec l'imagerie pré-Matthew (t0). Les indications pour le logement précaire sont des regroupements de logements avec un arrangement désordonné, et une taille relativement petite

- Ainsi, tous les nouveaux bâtiments apparaissant dans les images post-événement n'étaient pas considérés comme des logements pour personnes déplacées. Les nouveaux bâtiments uniques adjacents aux bâtiments existants n'ont pas été cartographiés. En outre, les bâtiments ordinaires nouvellement construits ou les bâtiments en construction n'étaient pas cartographiés en tant que logements pour personnes déplacées. Le cas échéant, les logements ont été comparés aux données collectées par la matrice de déplacement IOM-DTM (données tabulaires disponibles sur <http://haiti.iom.int/dtm>, qui a été géoréférencé).

- L'exemple présenté ici documente la formation et la disparition d'une colonie informelle sur un terrain auparavant ouvert à l'extérieur de Jérémie. Alors que la zone est vide dans les images prises avant l'ouragan, plusieurs petites habitations espacées de manière désordonnée peuvent être observées sur l'image prise immédiatement après (t1). Dans l'image SPOT de février 2017, l'existence de logements peut encore être déduite, malgré la résolution spatiale plus faible de cette image. En décembre 2017, la plupart des logements ont disparu. Le peuplement au nord de l'image a légèrement augmenté.

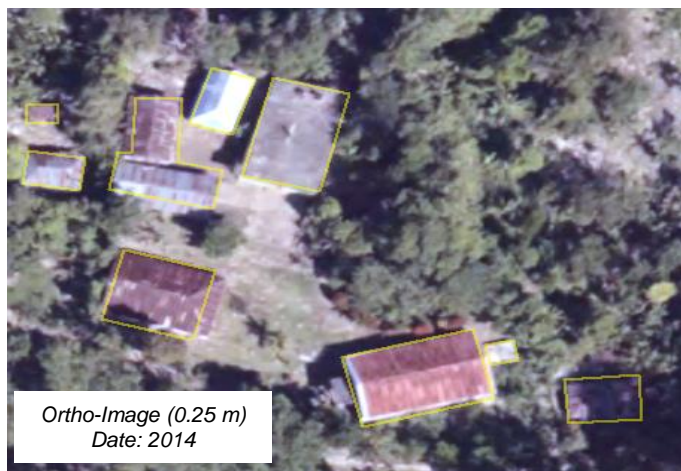
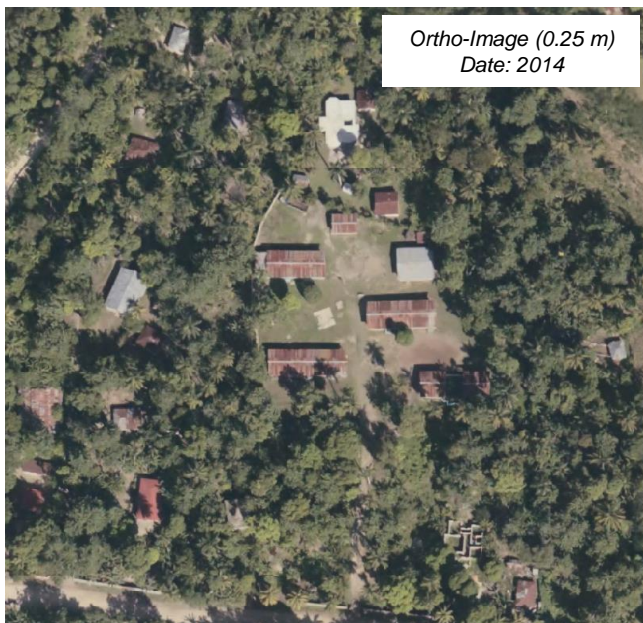
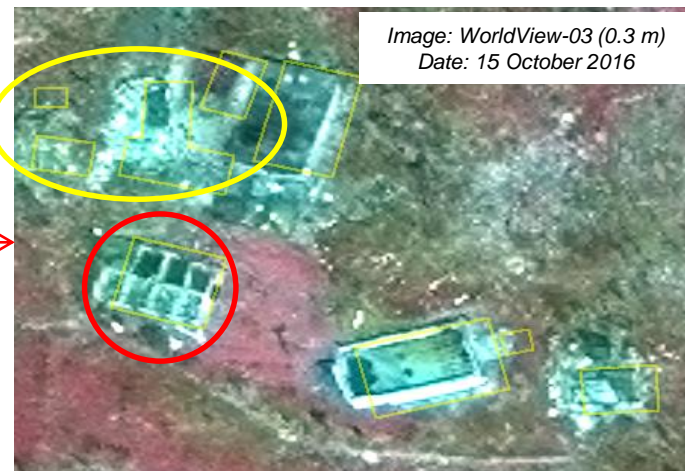
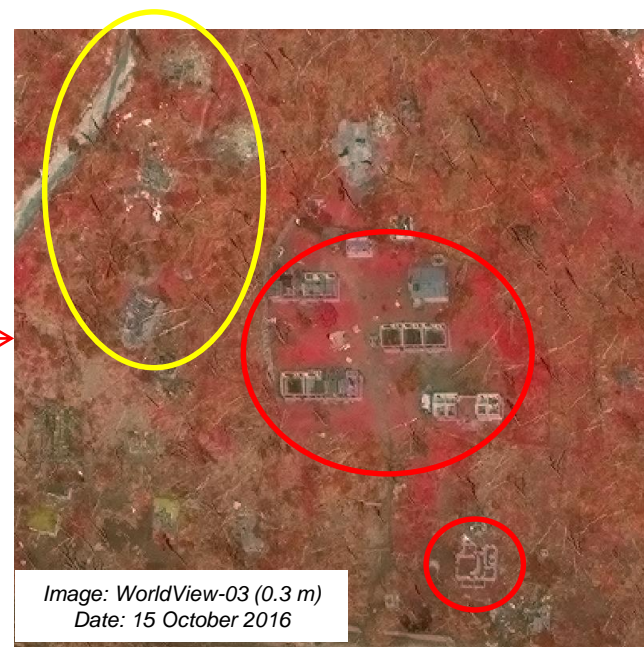
EXEMPLES: RECENSEMENT DES DOMMAGES AUX POINTS D'INTÉRÊT

La végétation dans la zone a complètement disparue.

Cercles Rouge : Bâtiments endommagés sans toits

Cercles Jaune : Bâtiments complètement détruits

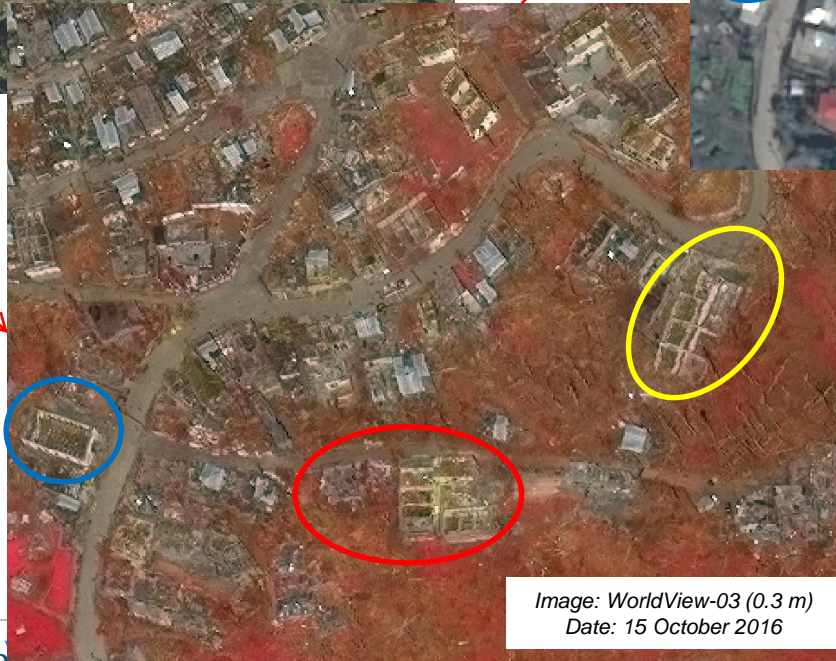
EXEMPLES: SUIVI DES ACTIVITÉS DE RECONSTRUCTION

Végétation guérie

Cercles Rouge : bâtiments reconstruit après avoir été endommagé.

Cercles Jaune : bâtiments non reconstruit encore

Cercles Bleu : bâtiment endommagé après l'évènement ou l'aire a été nettoyé par la suite.

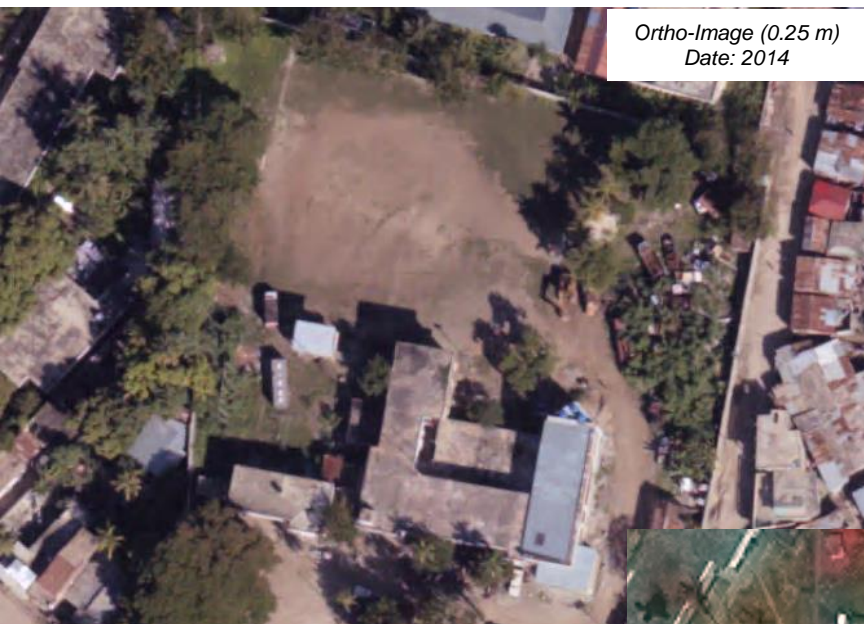
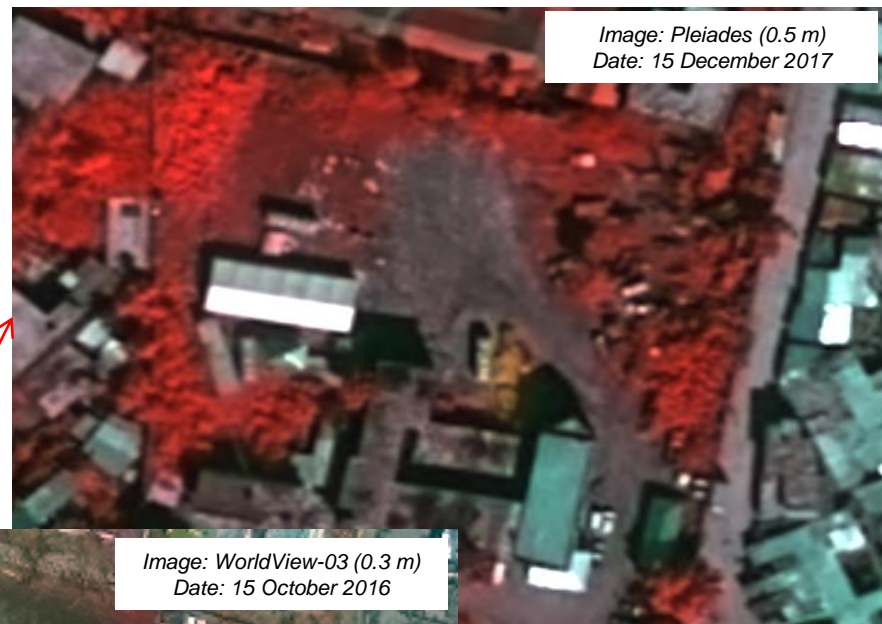
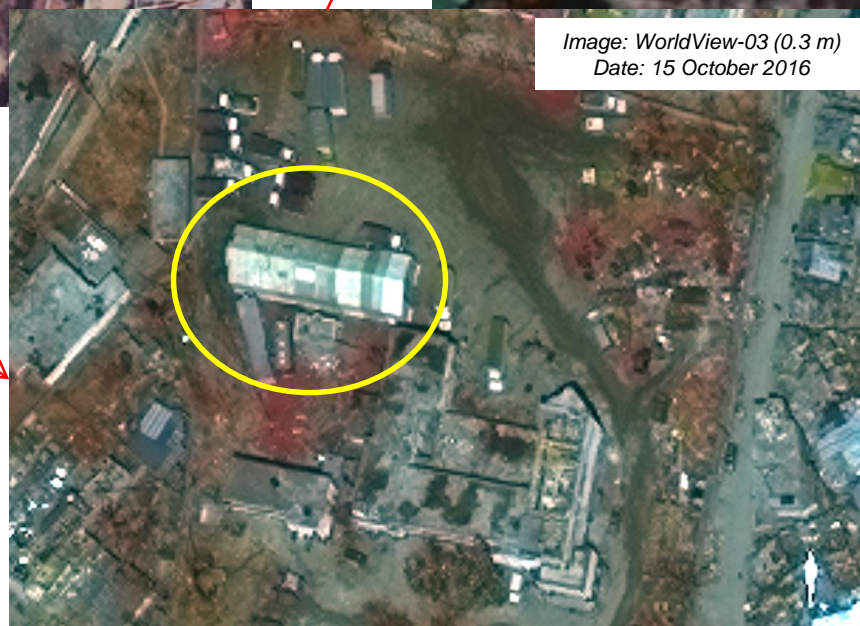
EXEMPLES: SUIVI DES ACTIVITÉS DE RECONSTRUCTION Infrastructures Humanitaires détectés

Ortho-Image (0.25 m)
Date: 2014

Image: Pleiades (0.5 m)
Date: 15 December 2017

Image: WorldView-03 (0.3 m)
Date: 15 October 2016

Aide humanitaire détecté rapidement après l'évènement. Présence de ces aides encore un an après l'évènement.

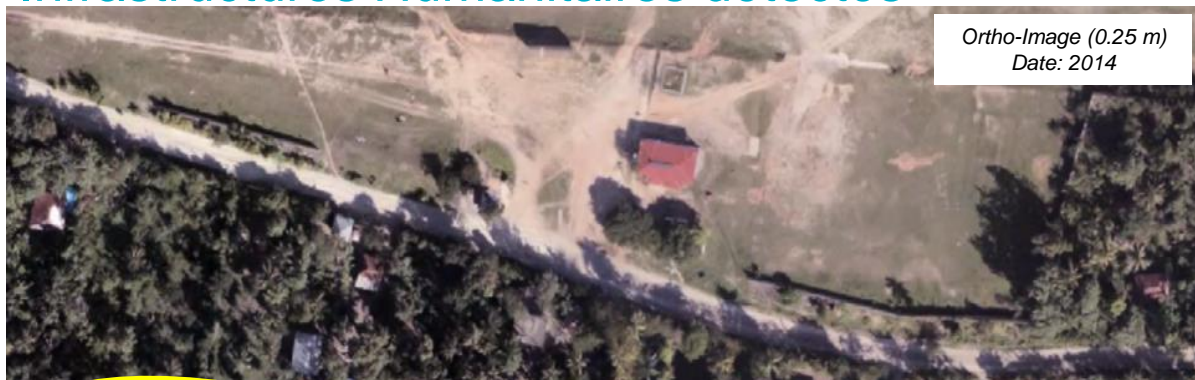
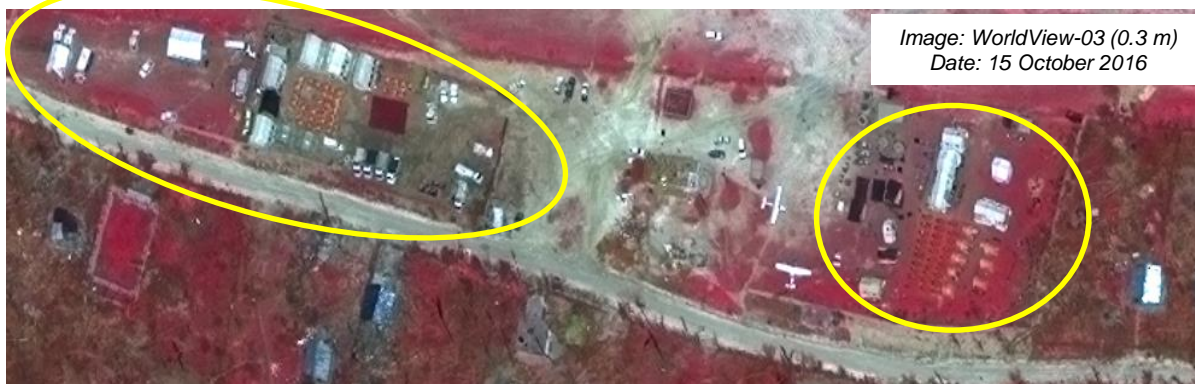
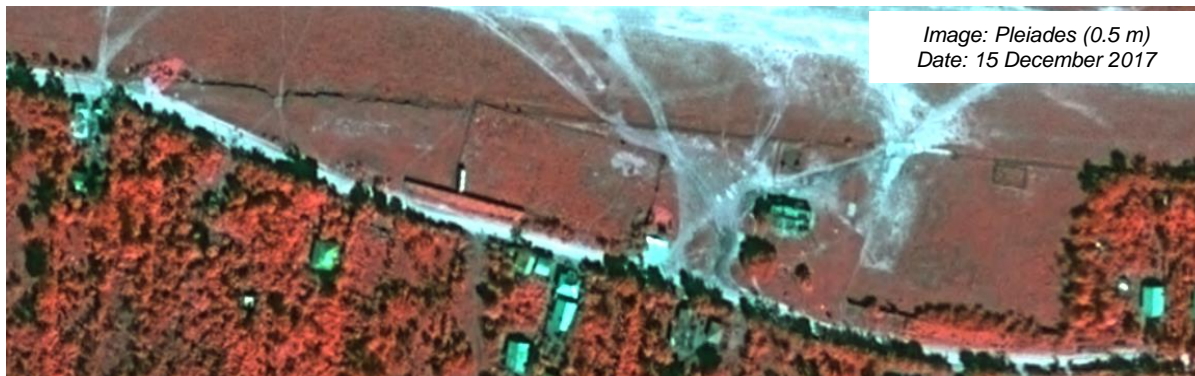
Infrastructures Humanitaires détectés

*Aide humanitaire détectée rapidement après l'évènement (Aéroport de Jérémie).
N'est plus présente un an après l'évènement.*
