Atelier thématique :  
Cartographie du bâti

## Secteur de Jérémie

Exemple d'impacts en milieu urbain

Analyse fine des dégâts par photo-interprétation

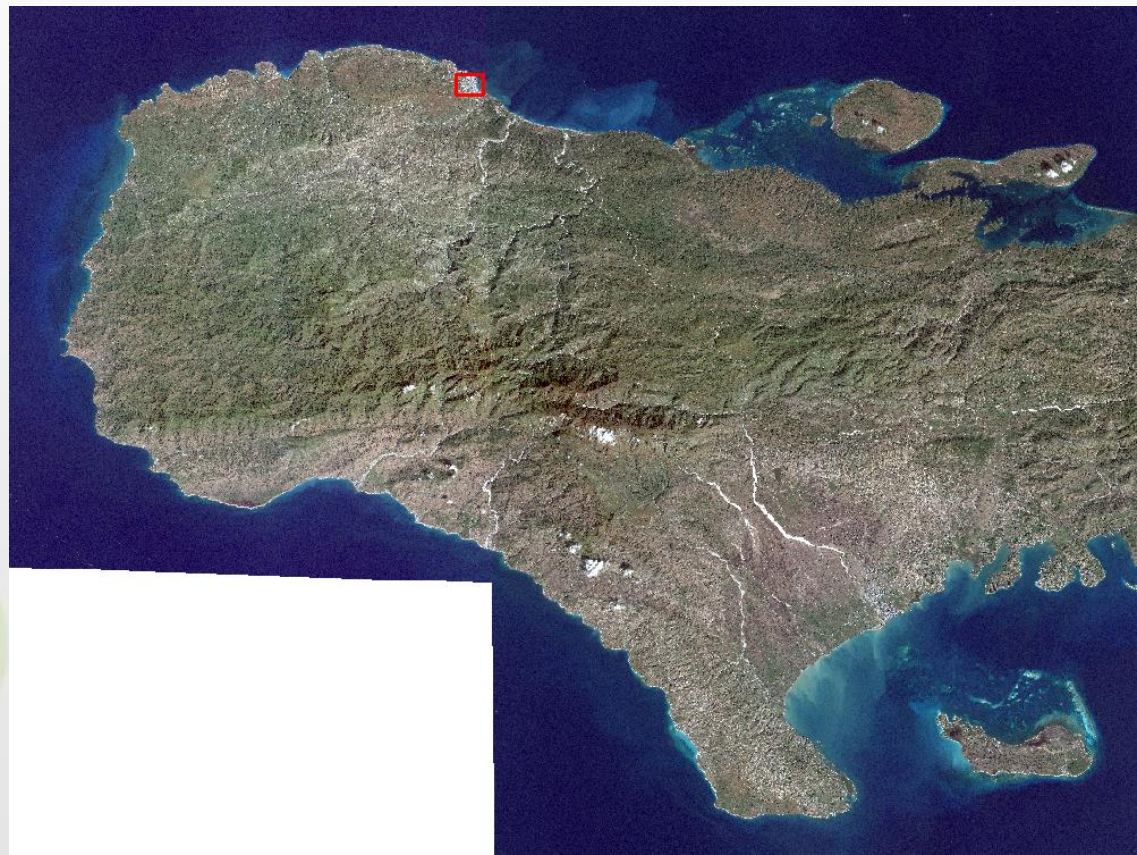
Un zoom sur le centre-ville de Jérémie

Le bâti et le réseau routier sont tirés de l'action Copernicus EMSR185 avec le niveau de dégâts

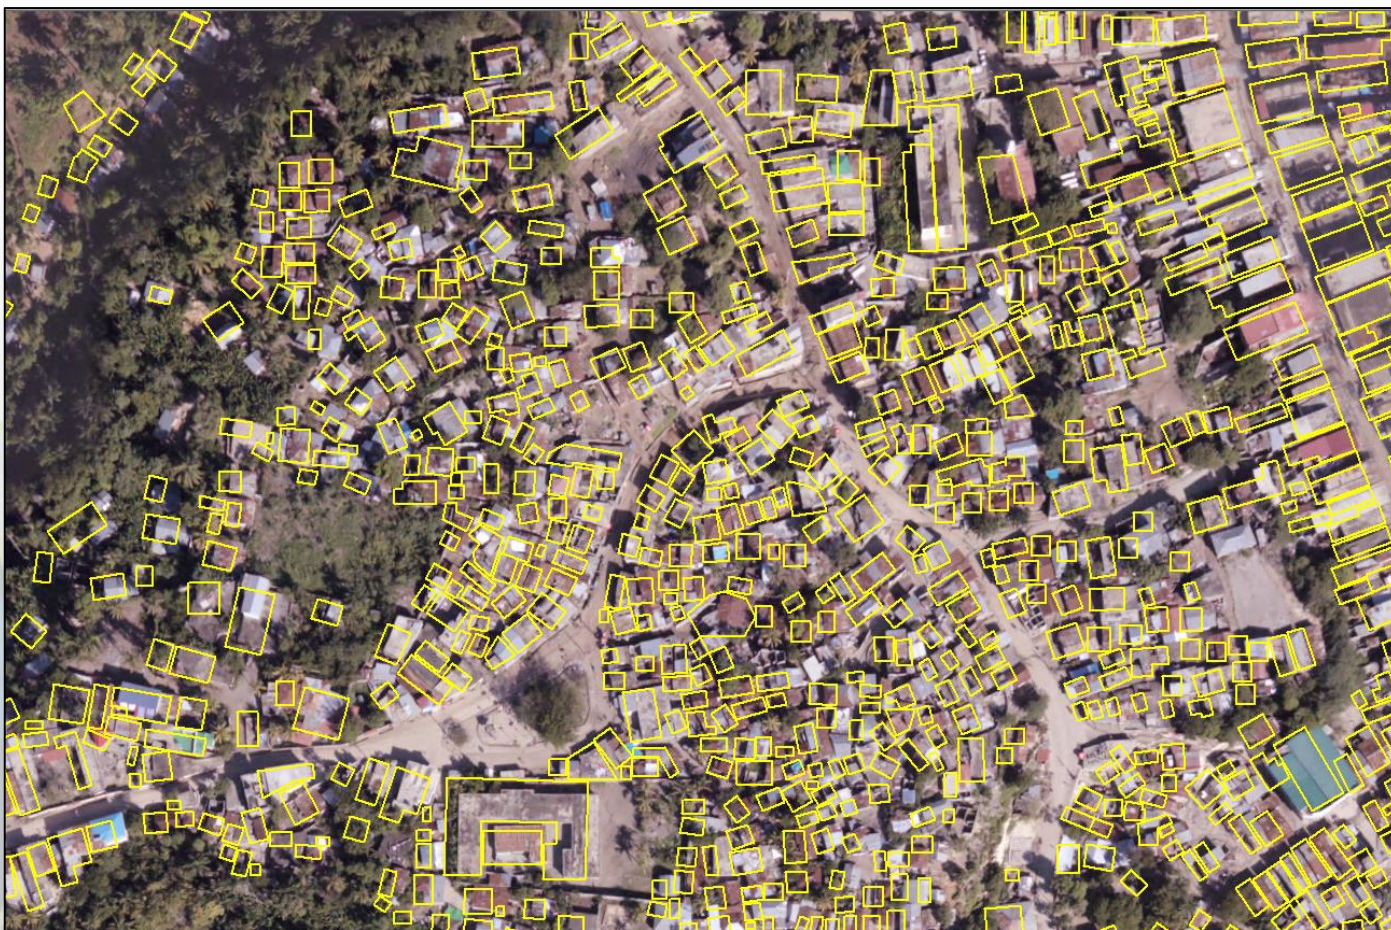
Ajout des polygones supplémentaires issus d'OSM ...

Ajout des polygones supplémentaires issus d'OSM ... à reprendre !

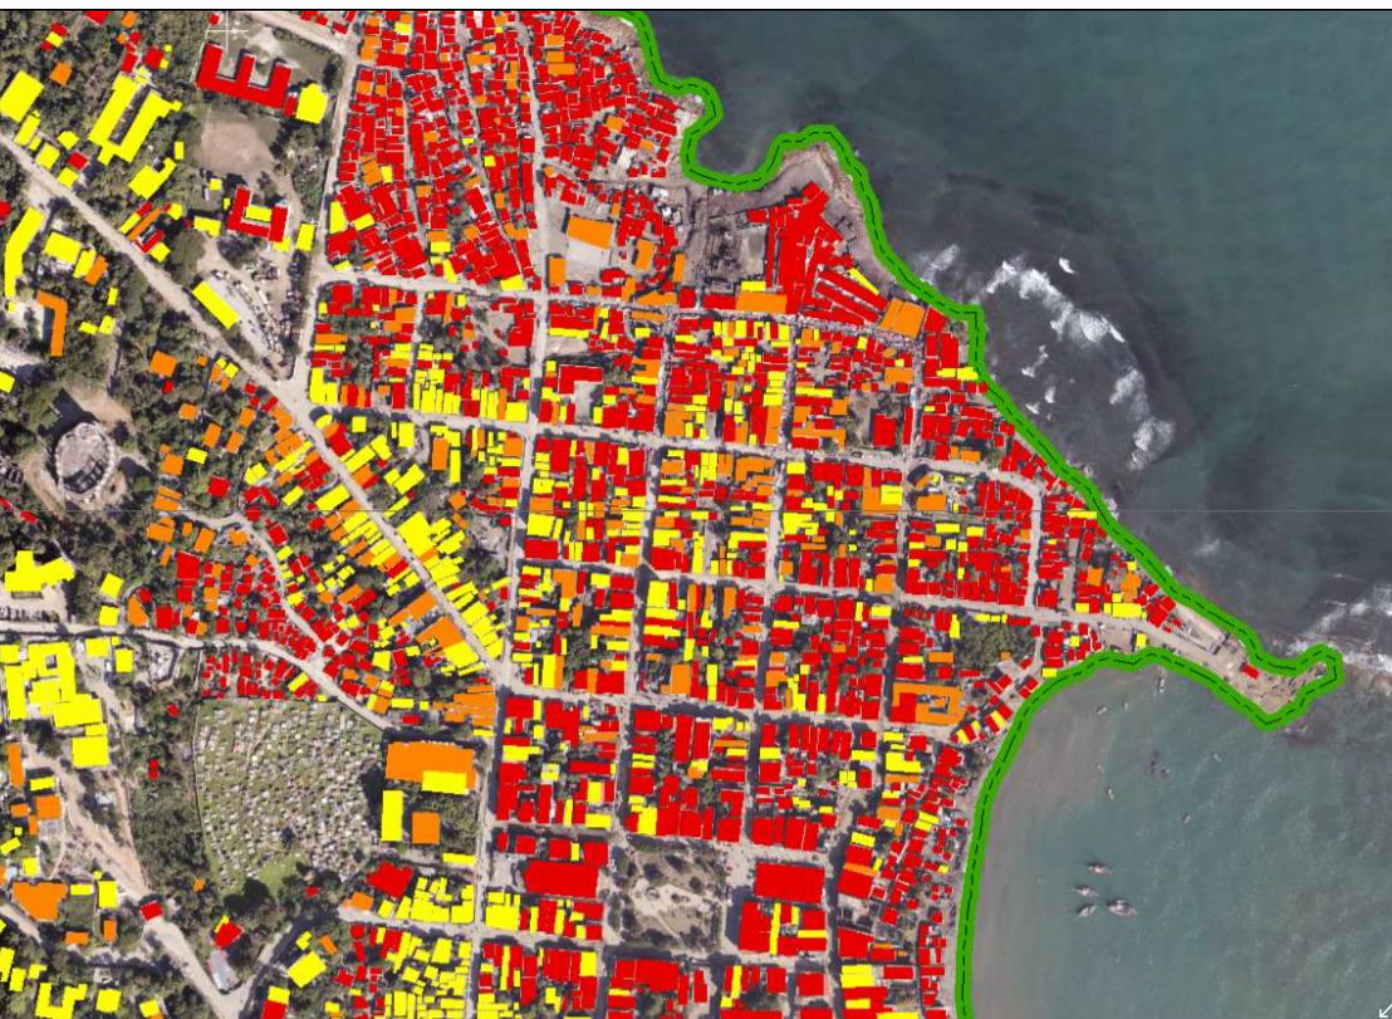
Etat du bâti post-Matthieu (07/10/2016)

#### État du bâti post-Matthieu (07/10/2016)

- Détruit
- Endommagé
- Peu ou pas endommagé
- Limite d'analyse

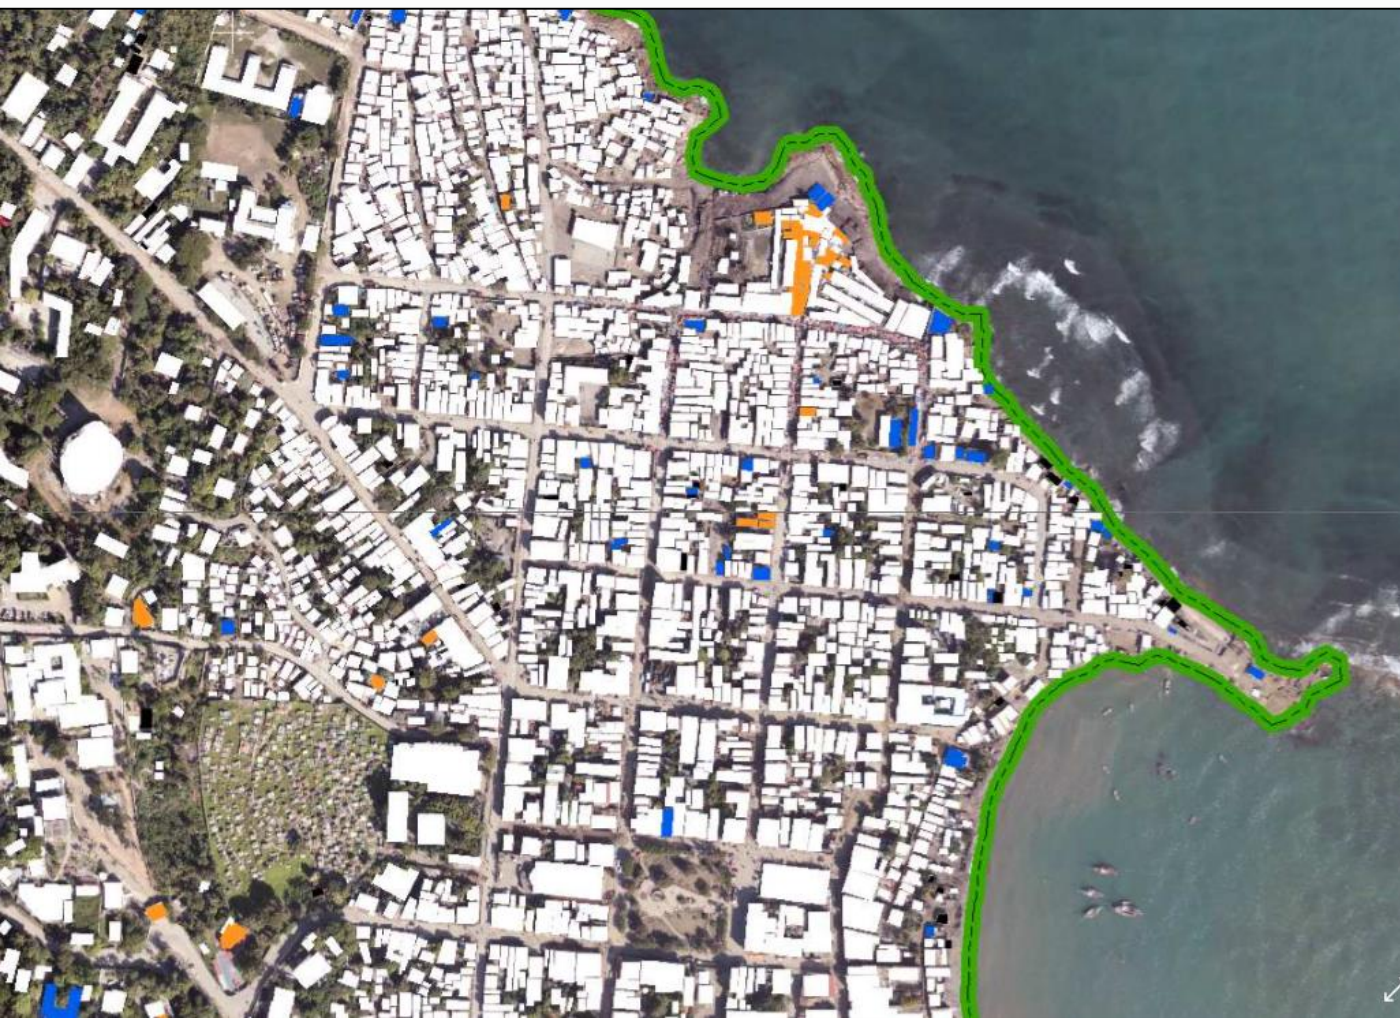
Etat du bâti le 18 octobre 2017

#### État du bâti post-Matthieu (18/10/2017)

-   Déblayé
-   Endommagé
-   En construction
-   Etat normal
-   Limite d'analyse
