Committee on Earth Observation Satellites

# Produits Opérationnels Agriculture, Macaya, Ligne Cotière & Mangroves : Besoins exprimés et réalisations à venir

Atelier des utilisateurs RO  
8 Mai 2018

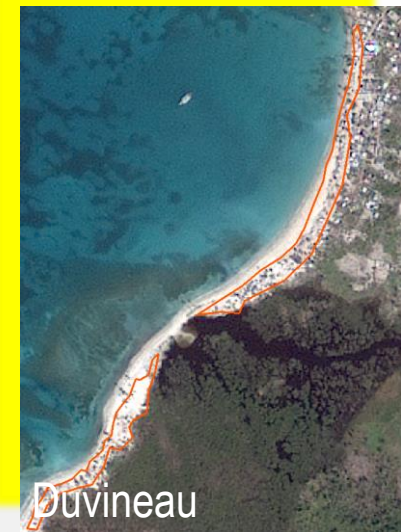
Image après Matthew  
14/02/2017

Un produit d'évolution des lignes costales sera créé, le long de la côte, **entre les villes des Cayes et Jérémie**. L'horodatage des données d'image pour ce produit est préférable à partir de 2017. Cet ensemble de données doit contribuer à l'étude historique existante de l'évolution littorale basée sur plusieurs mesures d'archives datées de 1998 (20m), 2002 (1m) et 2010 (30cm / 1m ). La méthodologie utilisée pour la création des mesures d'archives sera fournie par le CNIGS.

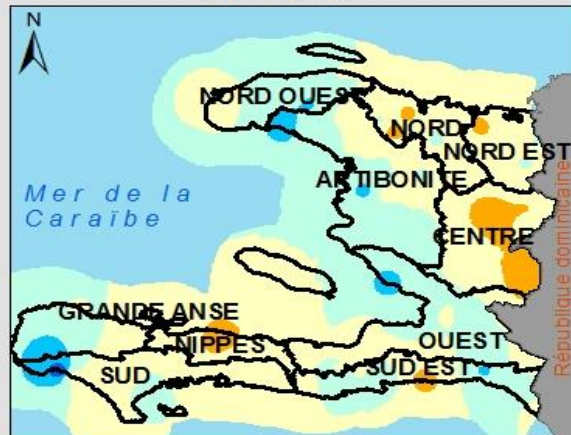
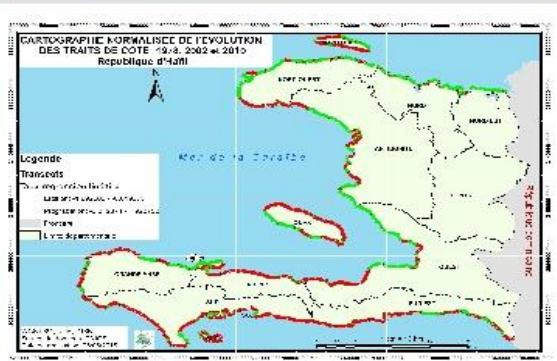
Relation entre  
la variation de la température.  
précipitation et les traits de côte  
: République d'Haïti  
Moyenne des températures:  
2005 à 2012
