Atelier thématique :
Cartographie du bâti

Secteur de Jérémie

Evaluation des dégâts et suivi de la reconstruction

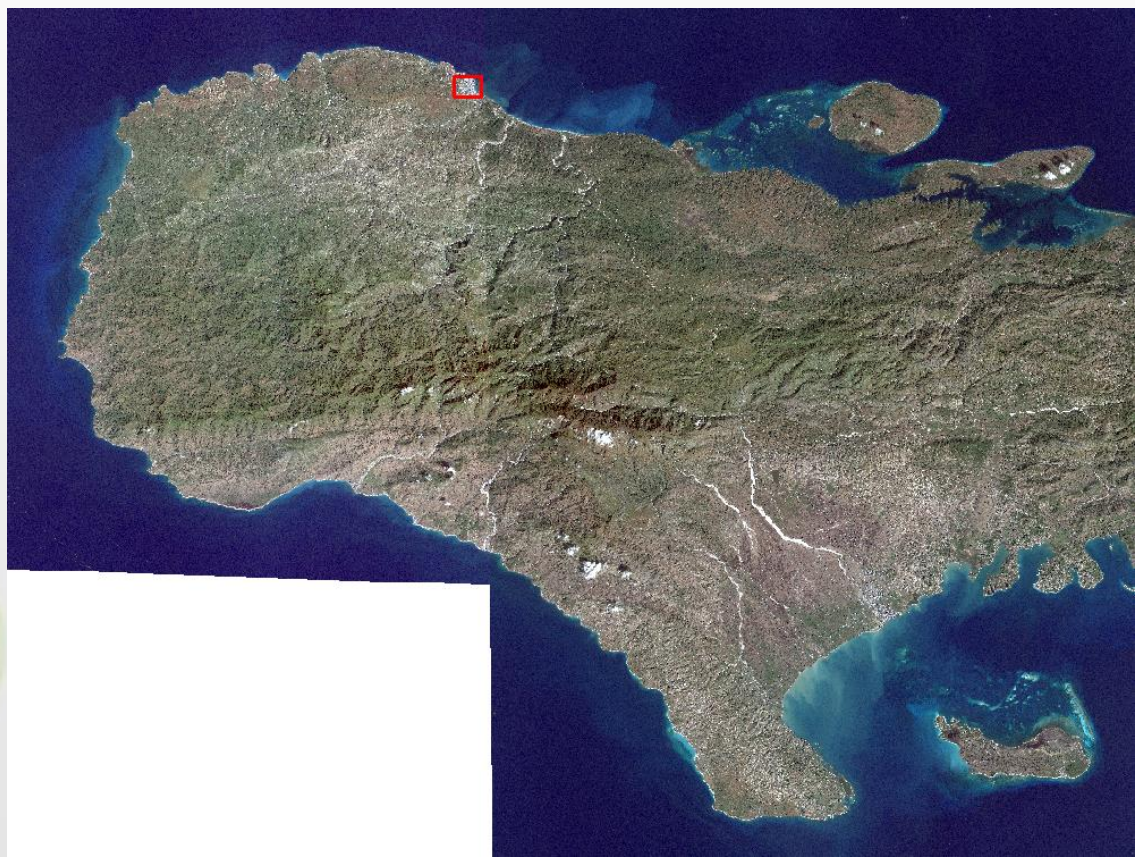
Images utilisées :

- Orthophoto 2014
- Pléiades du 07/10/2016
- Pléiades du 18/10/2017

Méthode :

- Création d'une base de donnée bâti de référence à partir de l'image de 2014
- Affectation d'un état pour chaque bâtiment à partir de l'image d'octobre 2016
- Affectation d'un état pour chaque bâtiment à partir de l'image d'octobre 2017

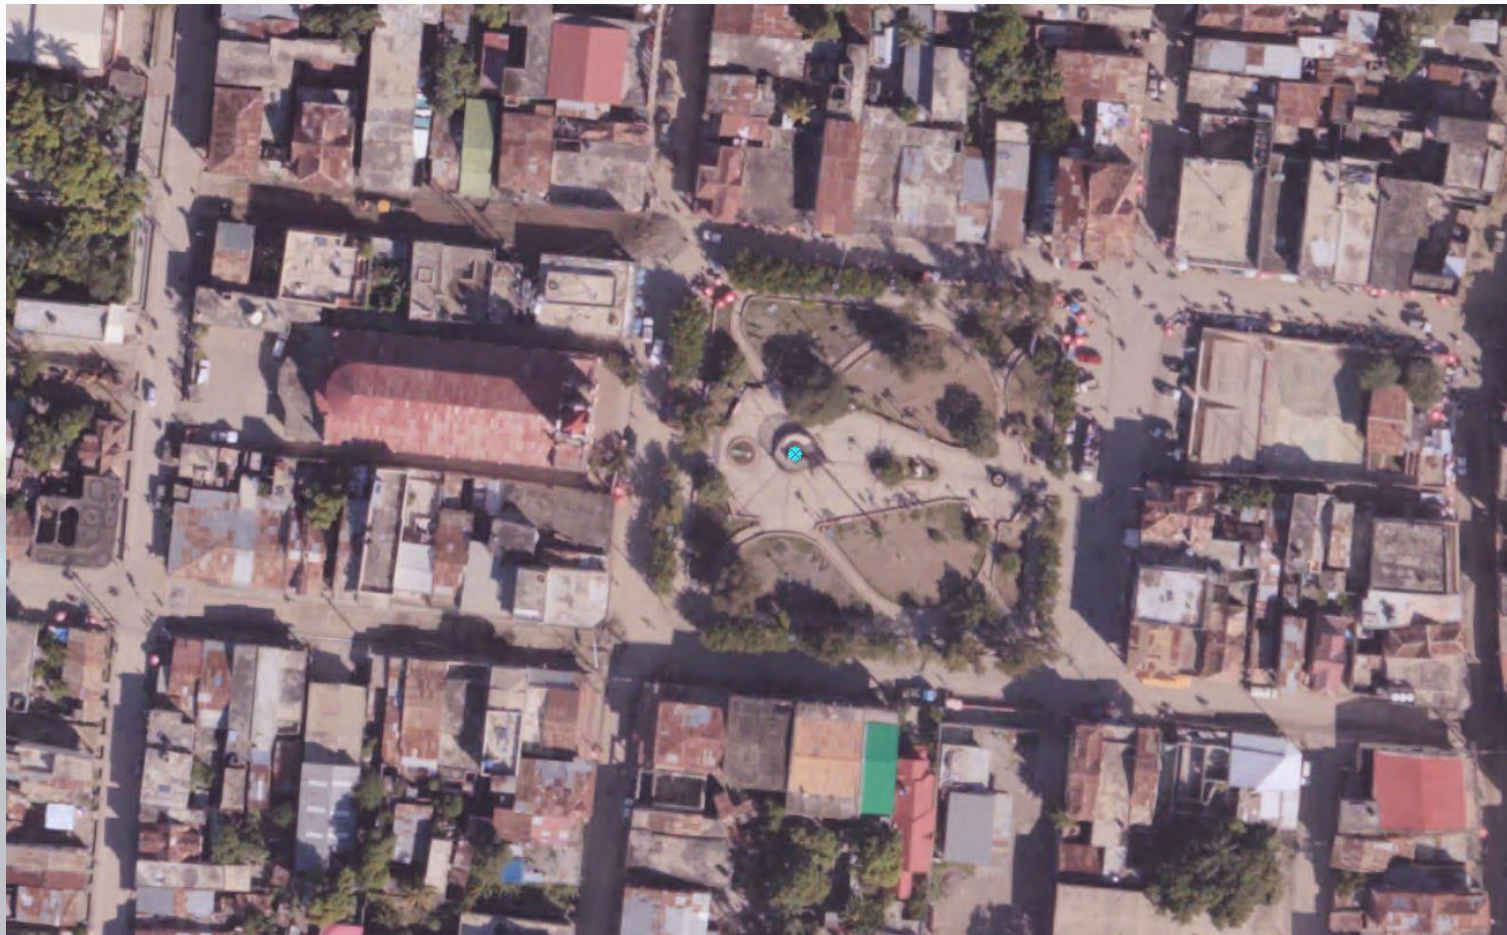
Nécessité de définir une limite arbitraire : un point central ...

Nécessité de définir une limite arbitraire : un point central ... et un rayon de 3 km !

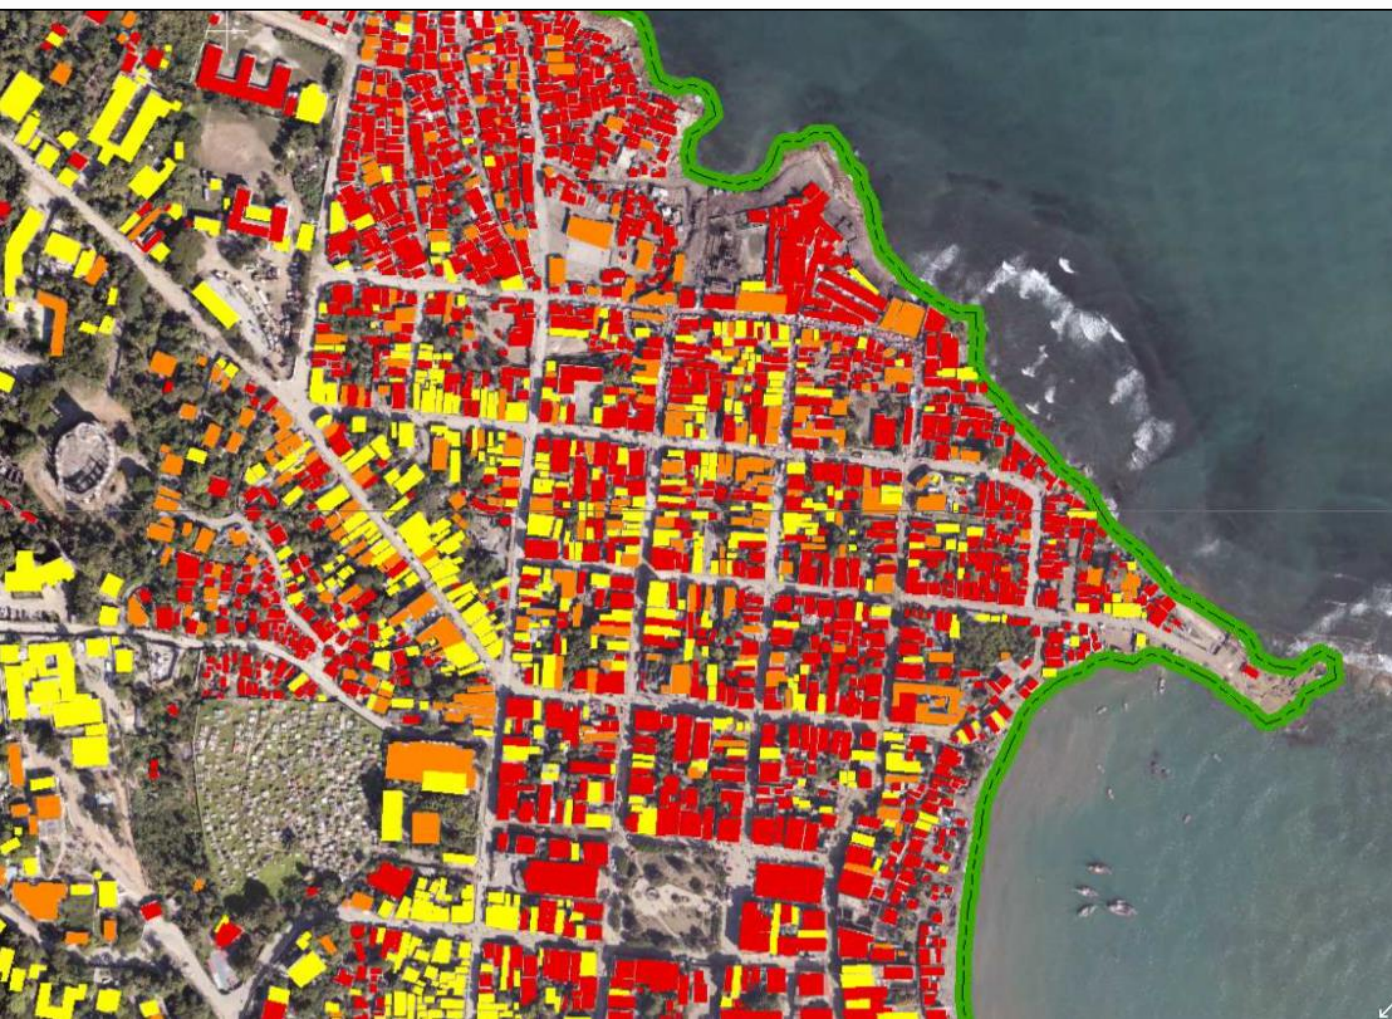
Etat du bâti post-Matthieu (07/10/2016)

État du bâti post-Matthieu (07/10/2016)

- Détruit
- Endommagé
- Peu ou pas endommagé
- Limite d'analyse

Nombre de bâtiments cartographiés : 12 823

Estimations réalisées par photo-interprétation de l'image Pléiades acquise le 7 octobre 2016 (passage du cyclone Matthieu le 4 octobre).

Limites d'analyse :
subjectivité, qualité image,
géométrie, fatigue ...

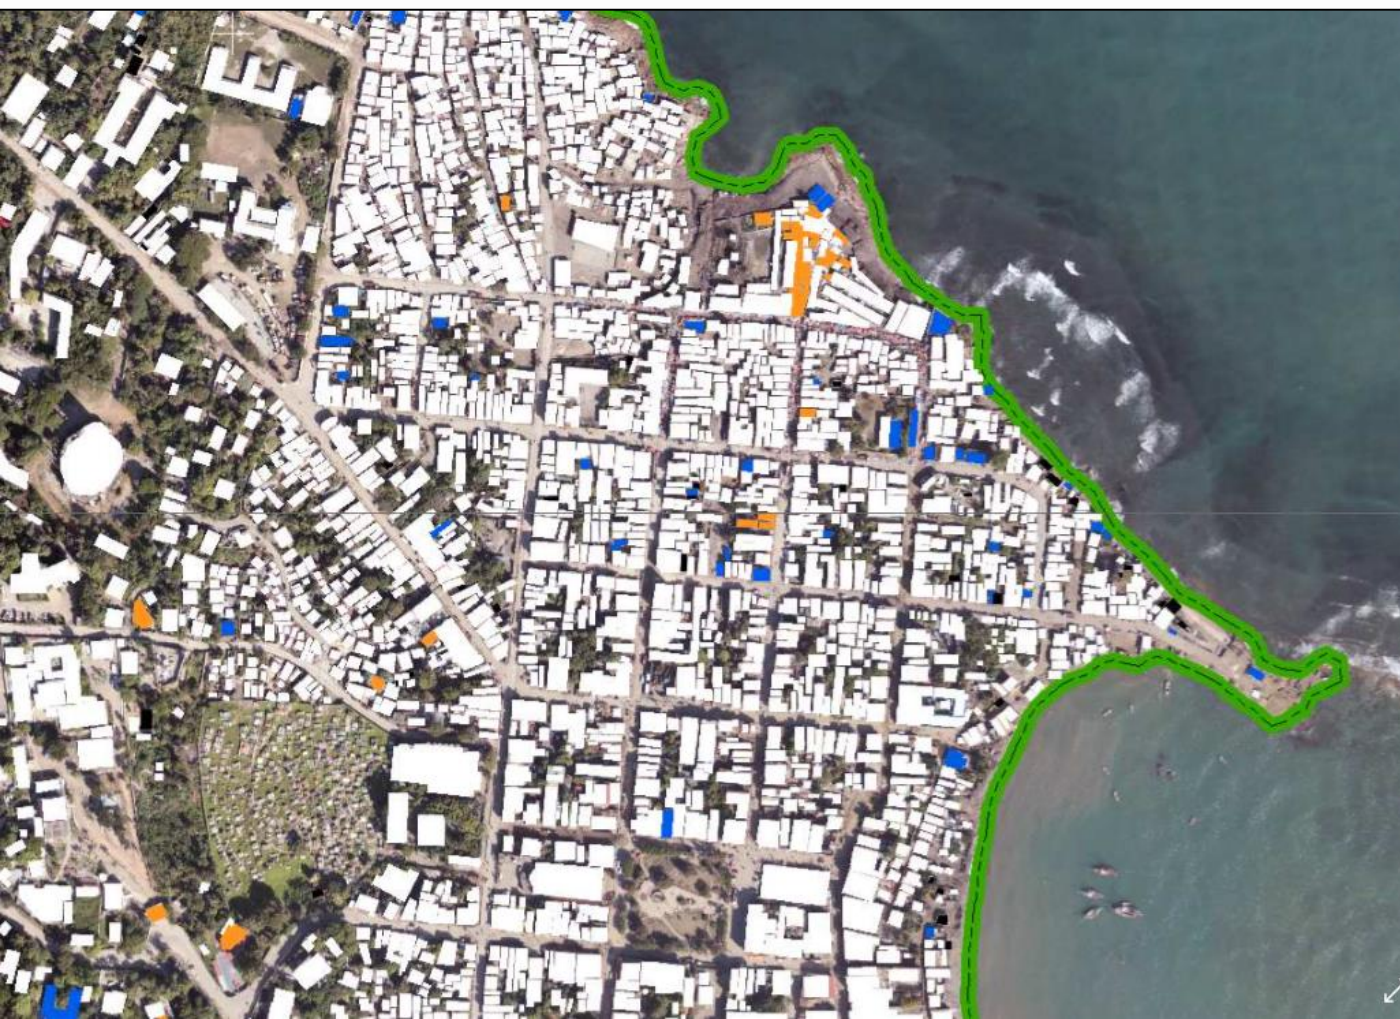
Etat du bâti le 18 octobre 2017

État du bâti post-Matthieu (18/10/2017)

- Déblayé
- Endommagé
- En construction
- Etat normal
- Limite d'analyse

Nombre de bâtiments cartographiés : 12 823

Estimations réalisées par photo-interprétation de l'image Pléiades acquise le 18 octobre 2017 (un an après le passage du cyclone Matthieu).

Limites d'analyse :
subjectivité, qualité image,
géométrie, fatigue ...

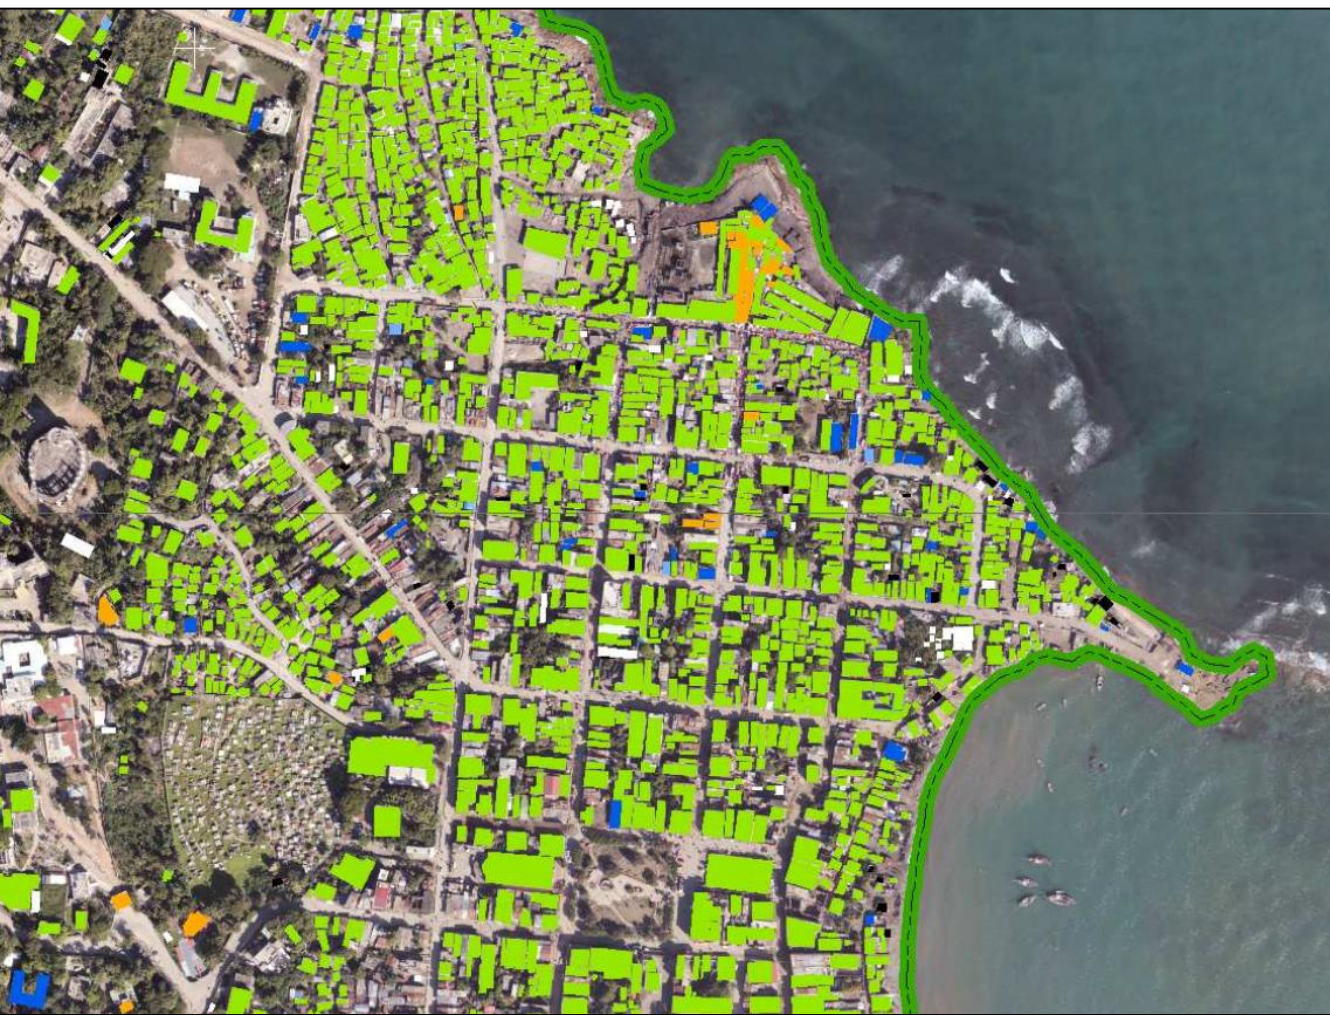
Etat du bâti endommagé par la cyclone Matthieu entre le 07/10/2016 et le 18/10/2017

Evolution de l'état du bâti entre le 07/10/2016 et le 18/10/2017

En construction

Reconstruit

En reconstruction

Toujours endommagé

Nouveau bâtiment

Déblayé

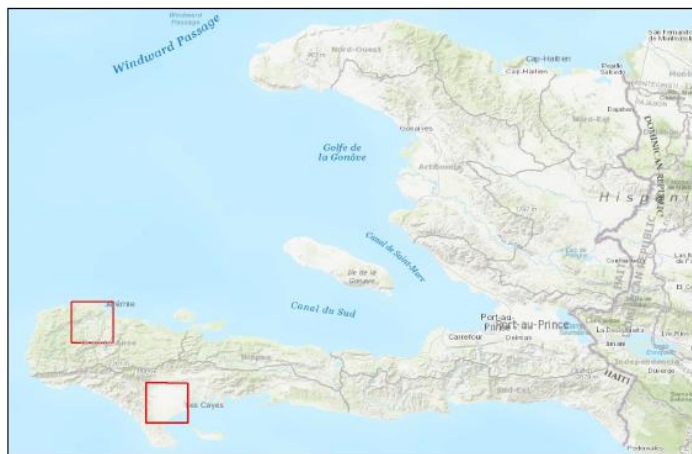
Situation post-Matthieu (octobre 2016) et suivi de la reconstruction un an après environ

Identification des nouvelles zones construites (groupement d'habitats précaires) et suivi tous les 6 mois environ
