**BUREAU DES MINES ET DE L'ENERGIE  
DIRECTION DE GEOLOGIE ET DES RISQUES GEOLOGIQUES**

**Rapport de la mission de visite de reconnaissance à Jean-Rabel, les 25 et 26  
janvier 2018, suite aux glissements de terrain survenus pendant la période  
pluvieuse du 2 au 8 janvier 2018**

**Janvier 2018**

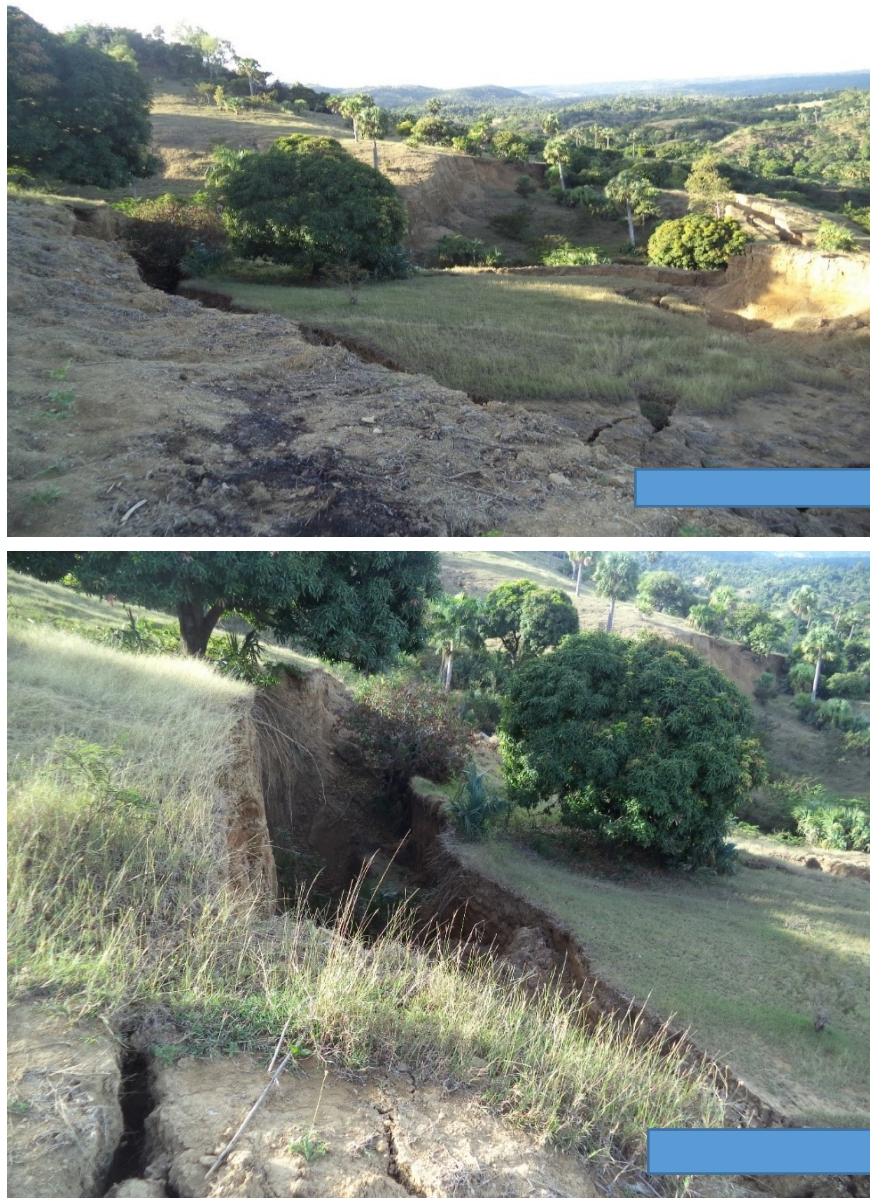
- ☞ La zone de départ ou niche d'arrachement est d'environ 1 m jusqu'à 6 m de hauteur et près de 300 m de largeur.
- ☞ La zone de propagation est très étendue
- ☞ L'épaisseur de la masse en mouvement varie entre 1 m à 6 m, car il s'agit d'un glissement profond qui implique le substratum.
- ☞ Ampleur ou volume déstabilisé (en km<sup>3</sup>), non encore estimé

Jardins emportés, route coupée

Fissures ouvertes observées sur le versant, des arbres un peu inclinés, des bourrelets d'arrachement.

Figure 3: Glissement de terrain de l'Habitation Leblanc survenu le 6 janvier 2018.

- Les gens habitant les versants sur lesquels se sont produits ces glissements, sont à délocaliser, y compris ceux qui habitent en aval ;
- En attendant que d'éventuelles mesures pour délocaliser les gens qui vivent sur les versants (ou en val) à glissement, les autorités locales devraient prendre des dispositions afin d'éviter que d'autres personnes ne viennent s'installer dans ces lieux à risque et aussi éviter que les paysans n'aillent pas sur les versants cultivés en saison pluvieuse.

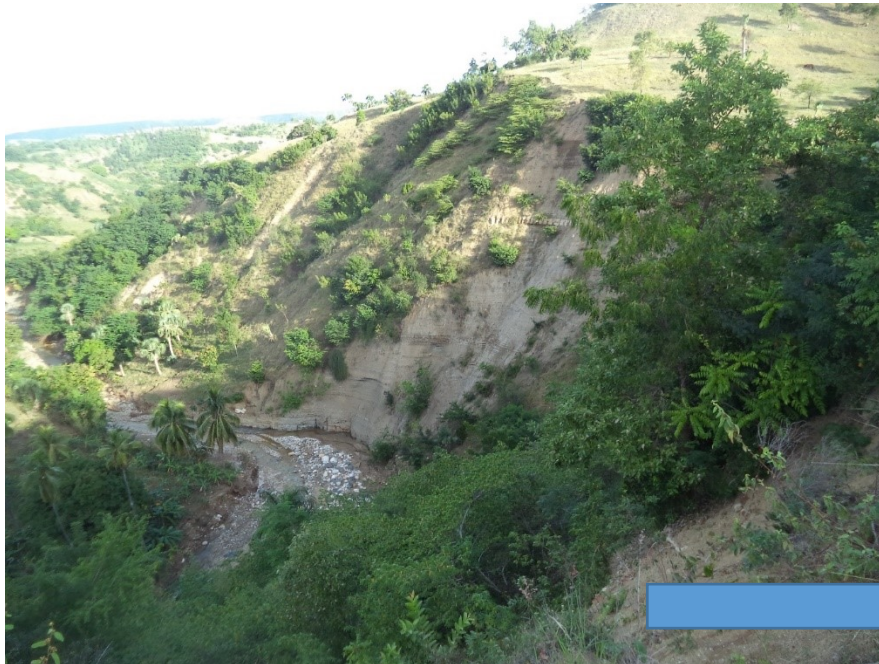
- Les grandes excavations observées font penser au passage d'une éventuelle faille. D'ailleurs, la couche des failles du territoire, montre bien le passage d'une grande faille dans la zone.  
L'érosion des berges de la rivière Coicou au pied de ce versant, constitue en quelque sorte un point de faiblesse pouvant aussi favoriser le déclenchement de cet évènement
- Une couverture végétale peu dense avec la culture pratiquée sur un versant un peu dénudé, contribue aussi à favoriser l'évènement

Figure 4: Berge de la rivière Coicou, affleurement de près de 10 m de haut, de flysch, près du versant déstabilisé par le glissement de terrain

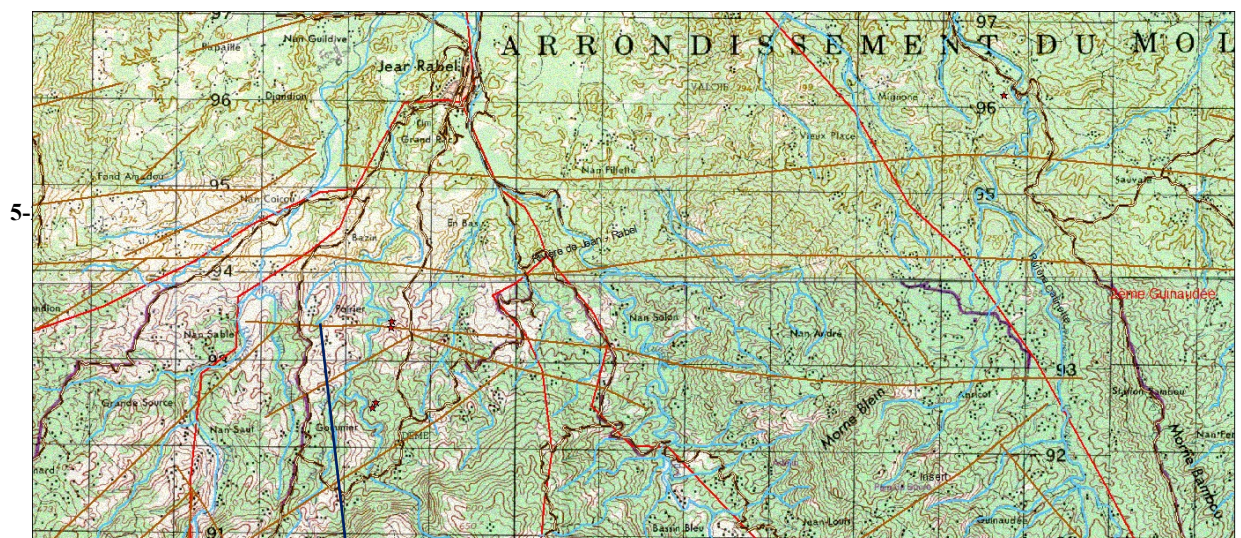
Figure 5: Couche des failles sur fond topo, montrant le passage d'une grande faille dans la zone du glissement de l'habitation Leblanc

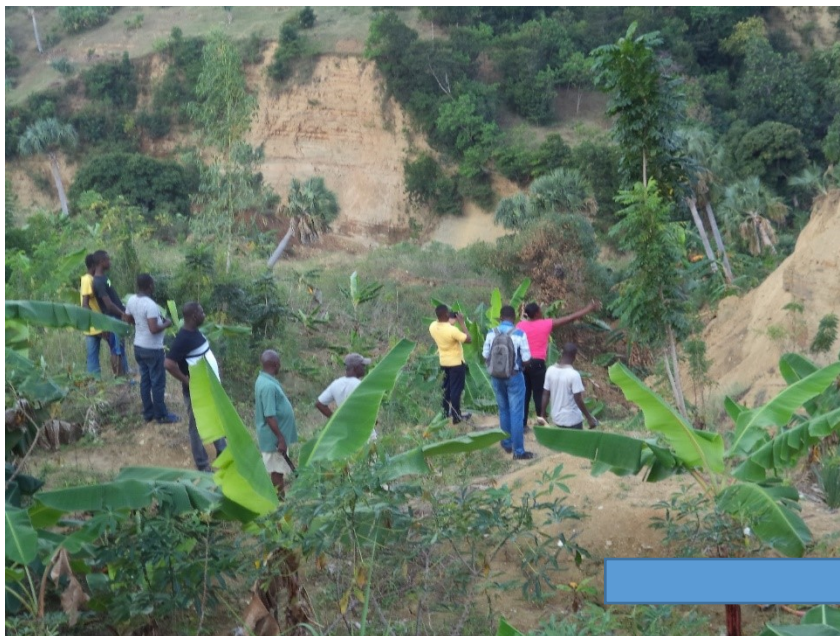
Des jardins furent emportés, et ce glissement a aussi causé une déviation de la rivière Coicou.

Fissures ouvertes observées sur le versant et des bourrelets d'arrachement.

Figure 6: Equipe de spécialistes du ME, du BME accompagnée des autorités locales, dans la localité de Iri en train d'observer le glissement survenu lors des pluies du 2 au 8 janvier 2018

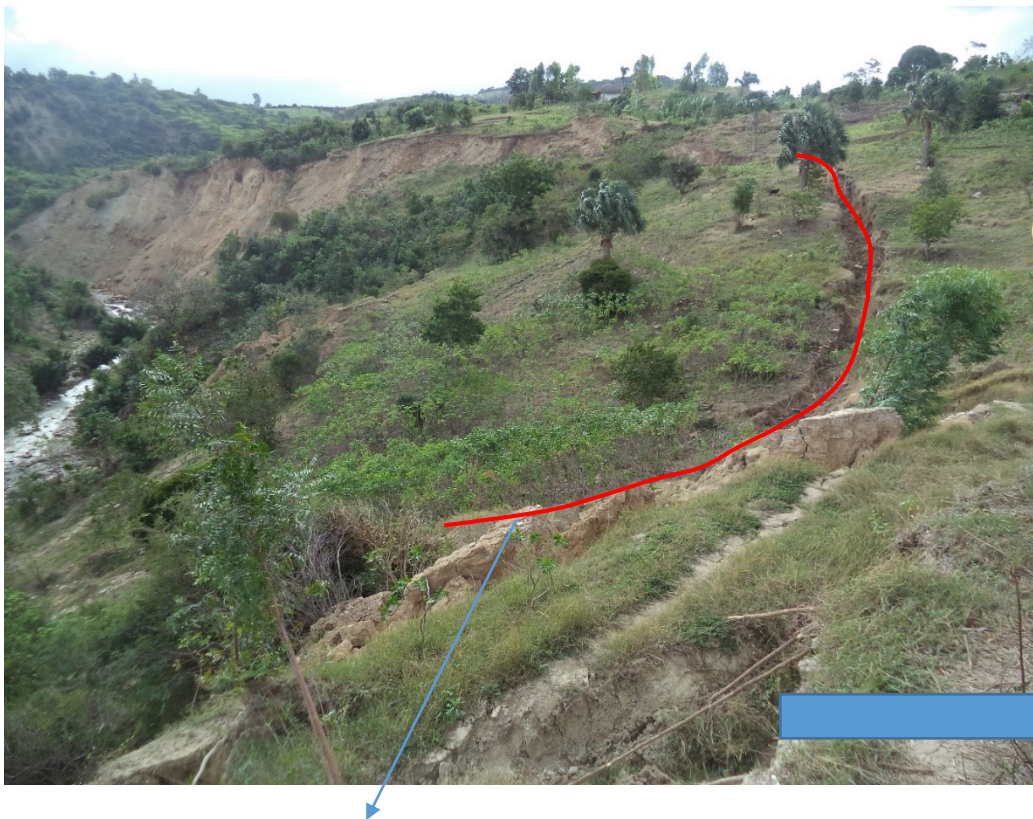
Fissures ouvertes observées sur le versant et des bourlets d'arrachement.

Figure 8: Niche d'arrachement et fissures observées sur le versant instable affecté par le glissement.

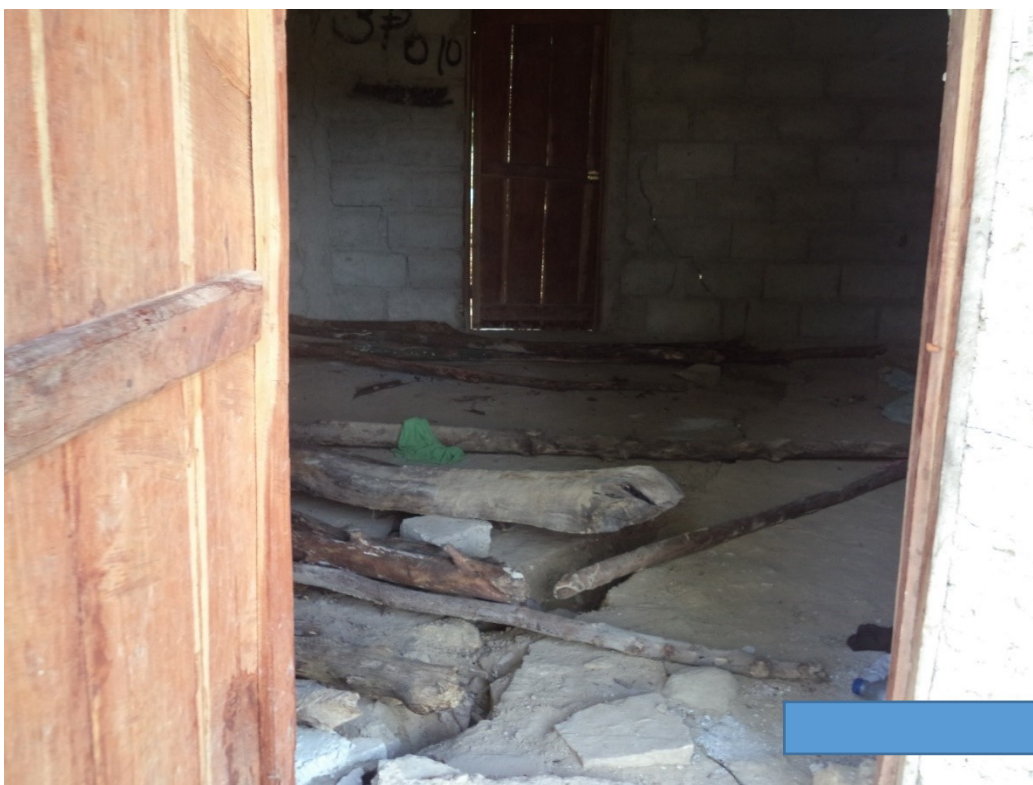
2 maisons détruites observées et d'après le témoignage de l'ASEC Duclos Robin, près d'une quinzaine ont été affectées et abandonnées.

Figure 9: Maison détruites par le glissement. De grandes fissures observées à l'intérieur.

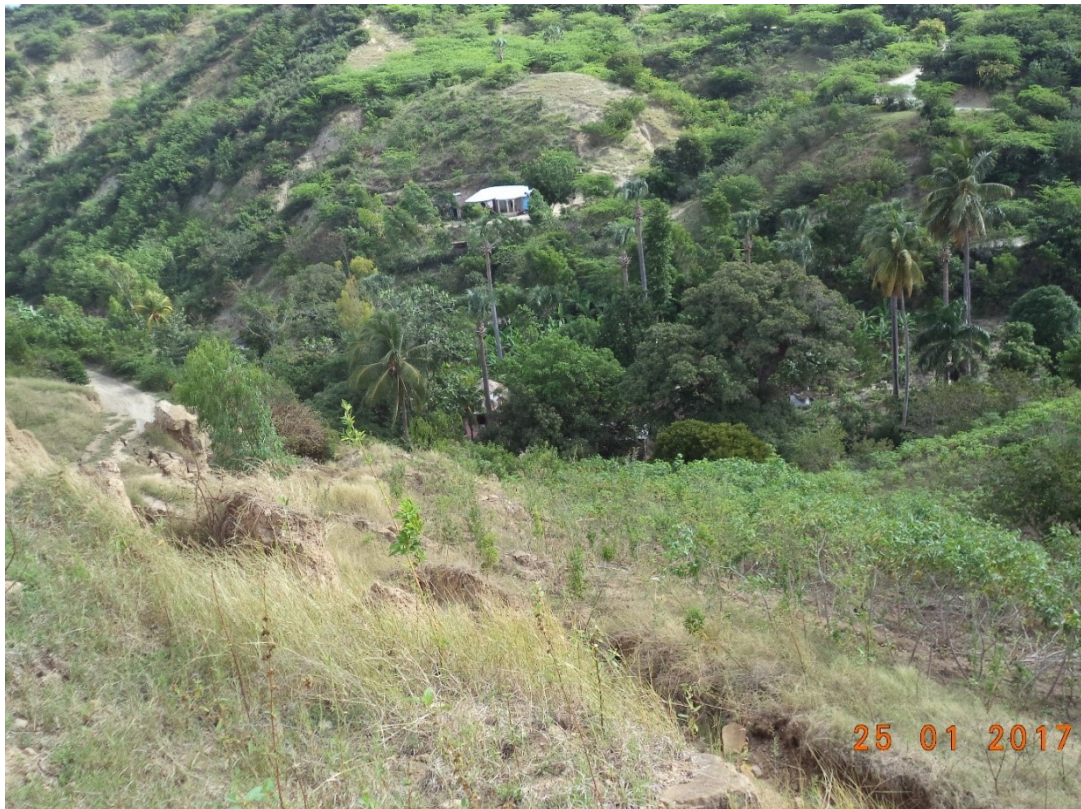
Figure 10: Habitats à risque, se trouvant en aval au pied du versant instable où s'est produit le glissement. Ces gens sont à délocaliser
