Recovery Observatory Haiti

Session 1 : Occupation du sol, milieu urbain et rural

*Retour d'expérience : cartographie du bâti post-Matthieu à
Jérémie et aux Cayes*

Atelier techniques – retour d'expérience des utilisateurs
PàP/Zoom, Haiti, 19 Janvier 2020

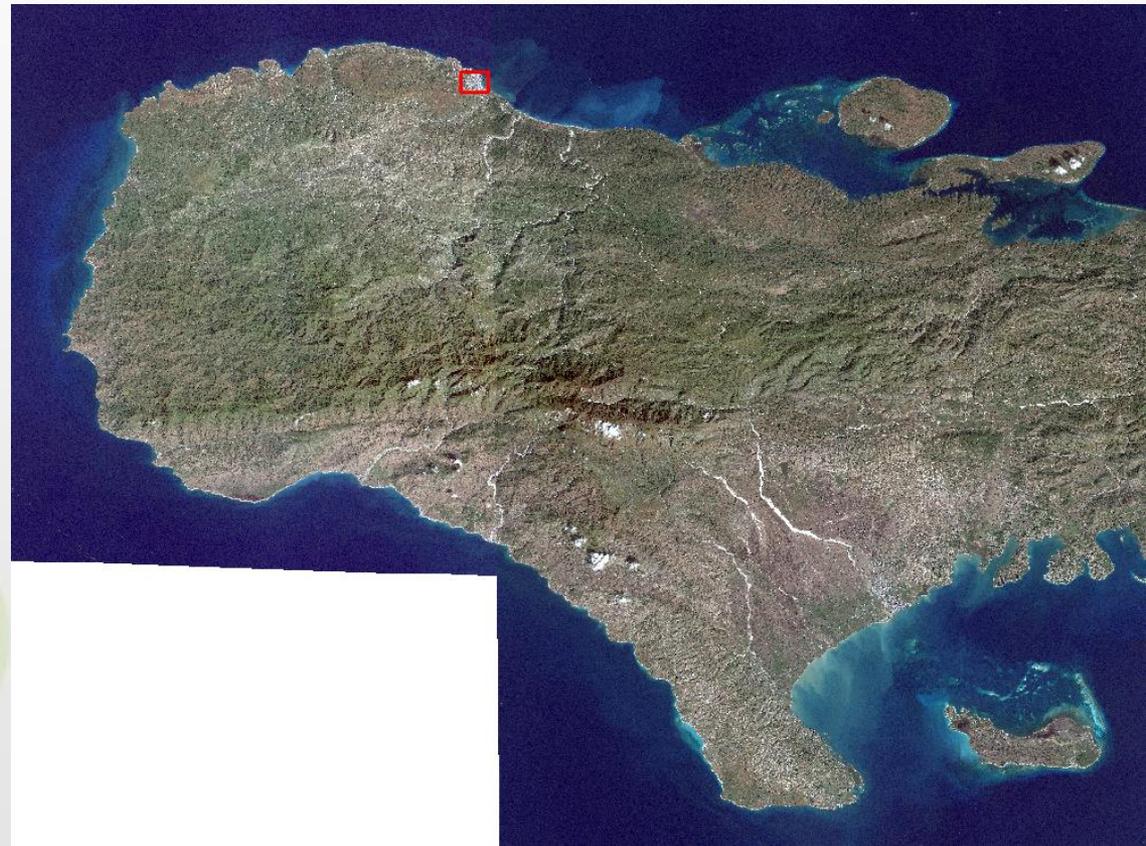
Exemple d'impacts en milieu urbain : zoom sur la ville de Jérémie

Analyse fine des dégâts par photo-interprétation

Suivi de la reconstruction un an après

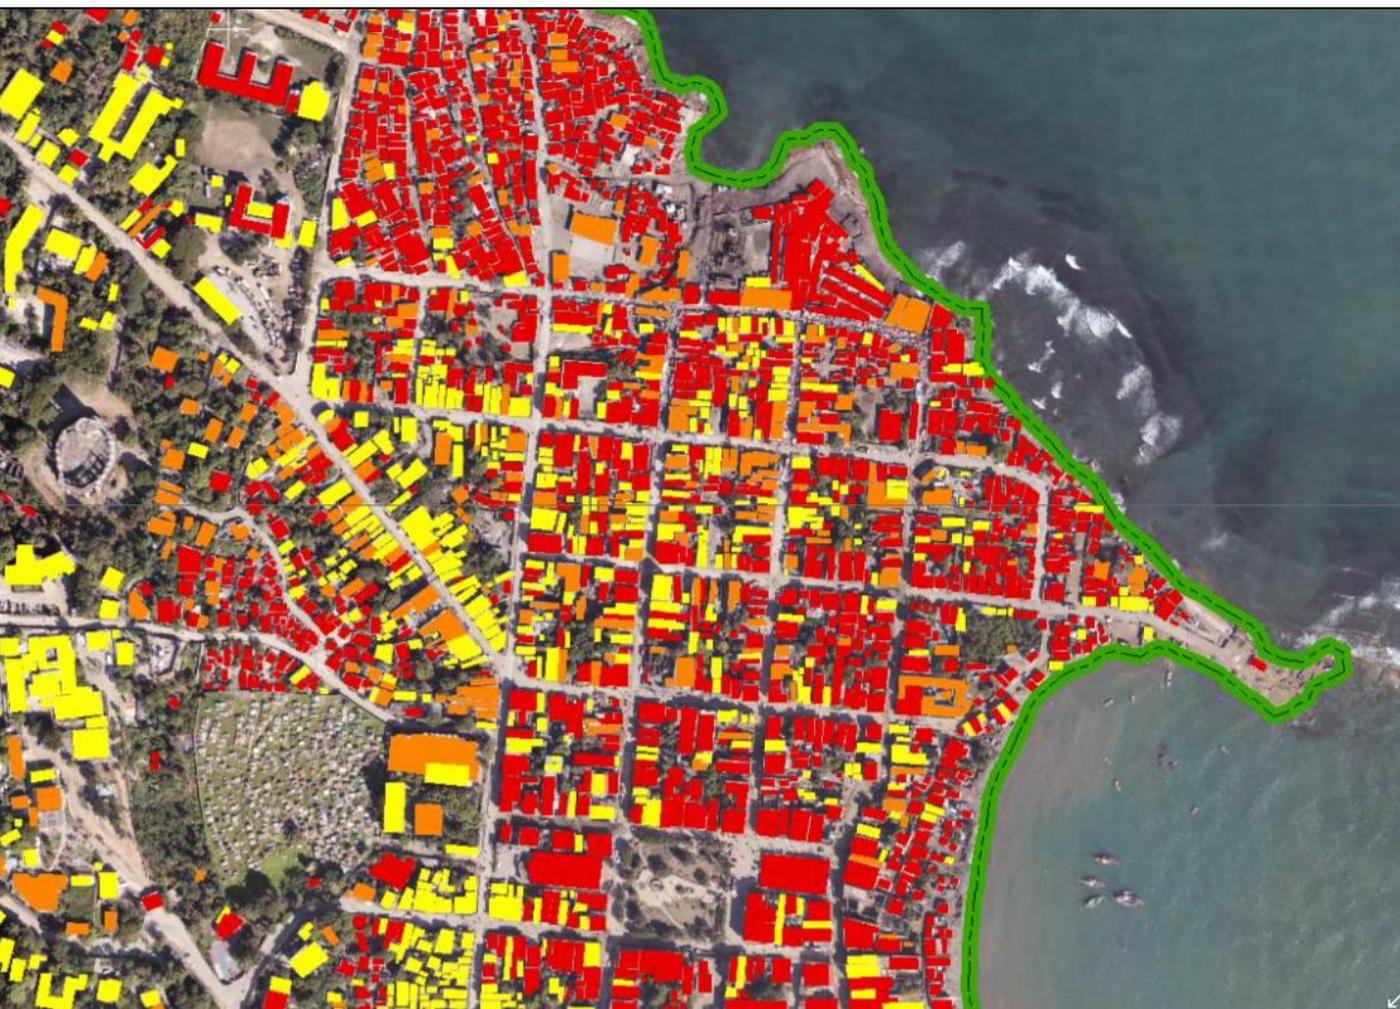
Etat du bâti post-Matthieu (07/10/2016)

État du bâti post-Matthieu (07/10/2016)

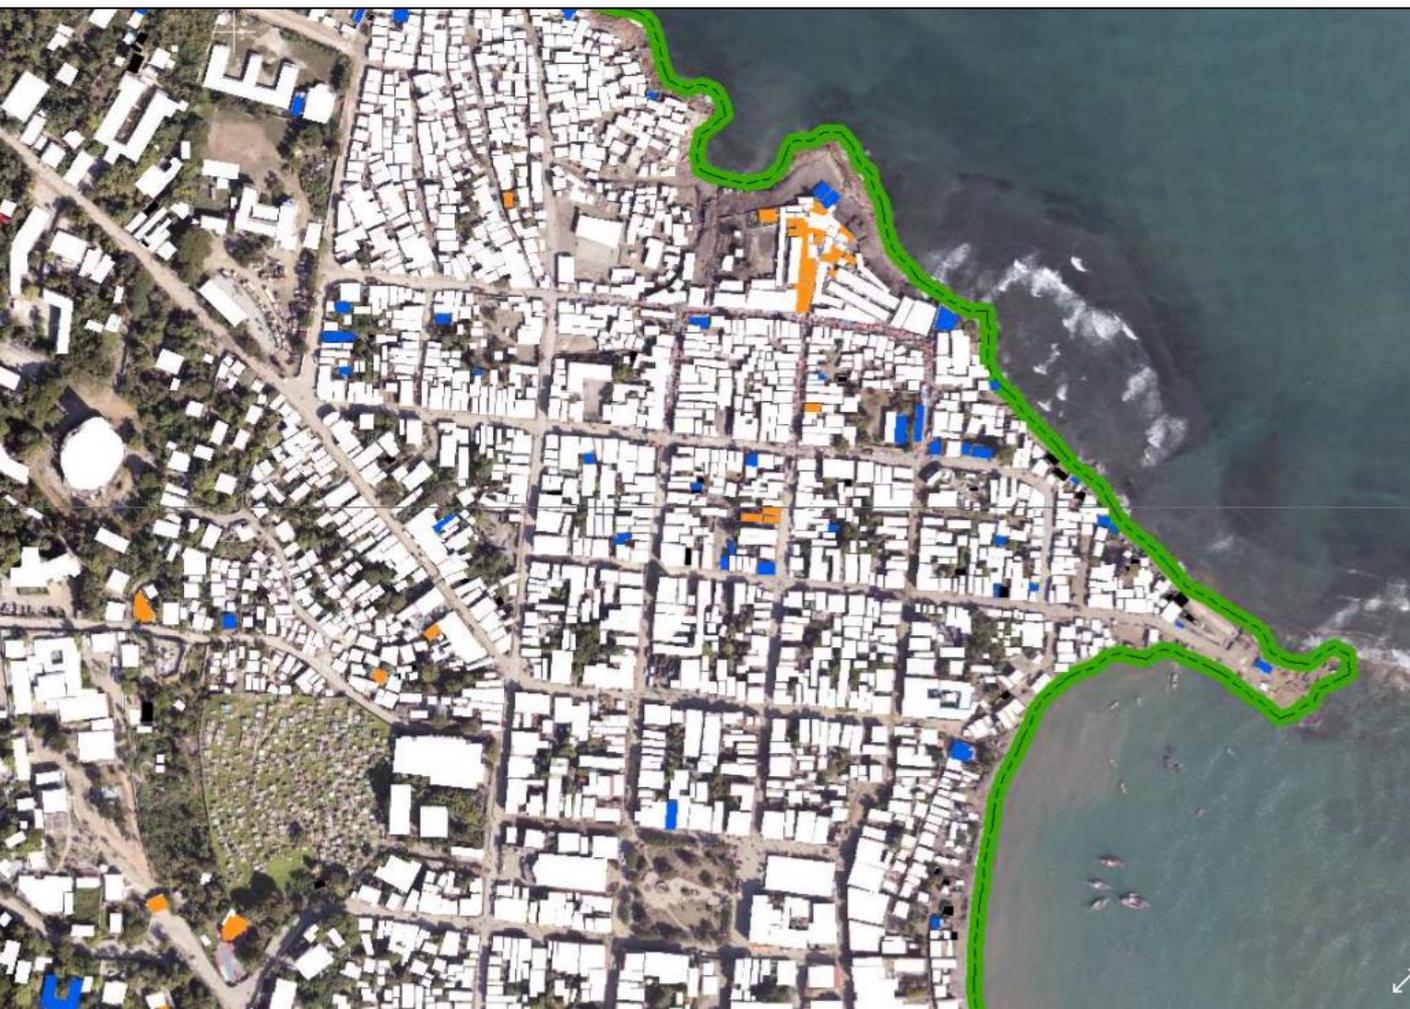
Etat du bâti le 18 octobre 2017

État du bâti post-Matthieu (18/10/2017)

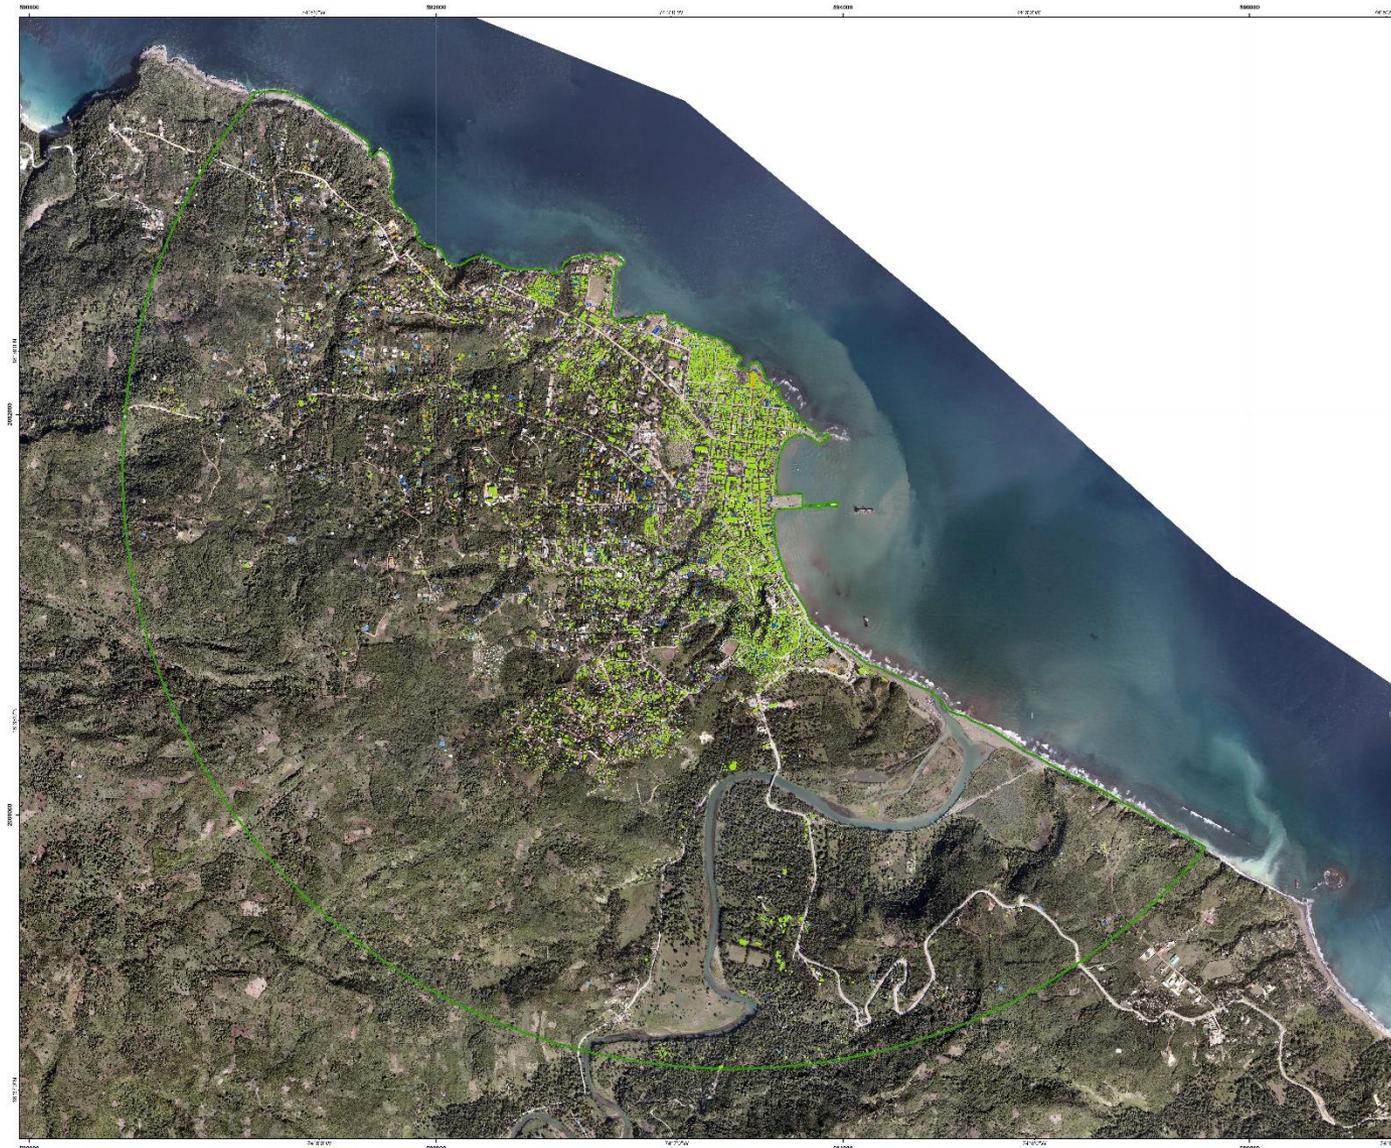
Projet No. GJERE4E_BATI_EVOLUTION_201602_20171018

Suivi de la reconstruction post-Matthieu

Evolution entre le 7 octobre 2016 et le 18 octobre 2017

Description de la carte
 Cette carte présente l'évolution de l'état des bâtiments endommagés par l'ouragan Matthieu sur la ville de Jérémie (Haïti) observée sur l'image satellite entre le 7 octobre 2016, quatre jours après le passage de l'ouragan Matthieu, et le 18 octobre 2017, soit un an après l'événement. La distinction est faite entre les bâtiments en cours de reconstruction, ceux qui sont reconstruits, ceux toujours endommagés et les bâtiments détruits. Les nouveaux bâtiments non reconstruits sont la catégorie en cours de construction ou dont la construction est achevée, mais également les bâtiments.

Evolution du bâti endommagé	
	Nombre de bâtiments	%
En construction	128	1,3
En reconstruction	292	3,1
Nouveaux bâtiments	860	10,1
Reconstruit	7027	80,1
Toujours endommagé	100	1,2
Détruite	337	3,8

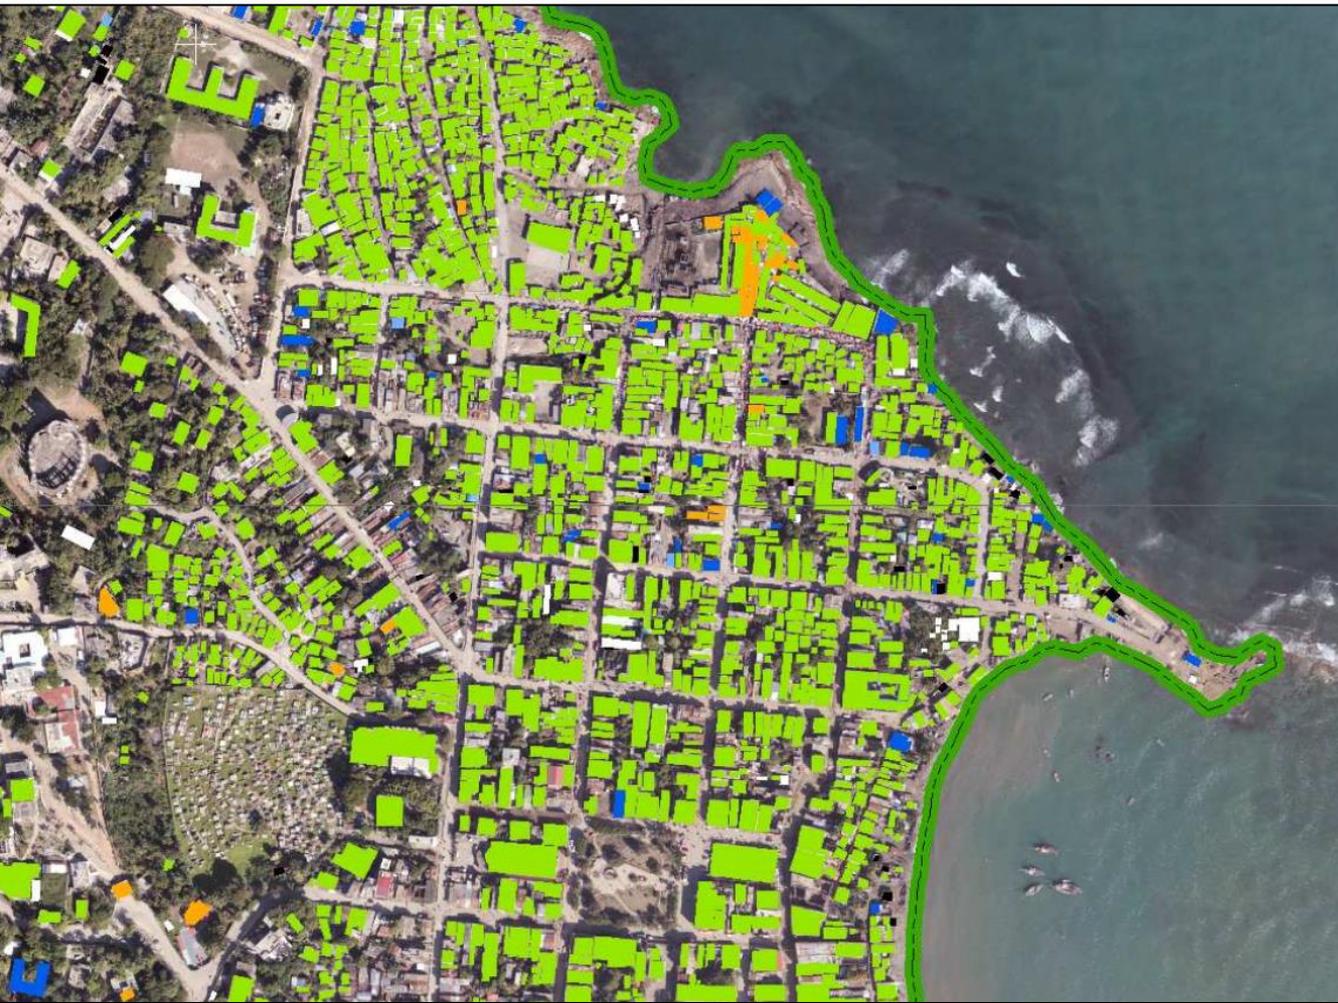
Evolution du bâti entre le 07/10/2016 et le 18/10/2017

Evolution de l'état du bâti entre le 07/10/2016 et le 18/10/2017

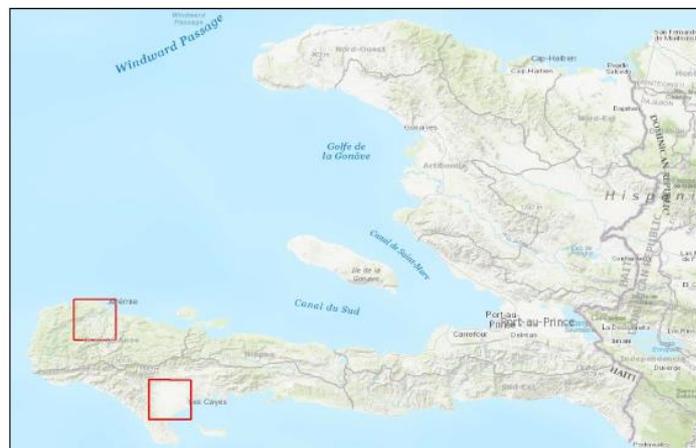
Analyse des dégâts sur Jérémie et Les Cayes par Copernicus EMS (Risk&Recovery)

Situation post-Matthieu (octobre 2016) et suivi de la reconstruction un an après environ

Identification des nouvelles zones construites (groupement d'habitats précaires) et suivi tous les 6 mois environ
