Recovery bservatory Haiti

Atelier thématique :
Cartographie du bâti

Secteur de Jérémie

Evaluation des dégâts et suivi de la reconstruction

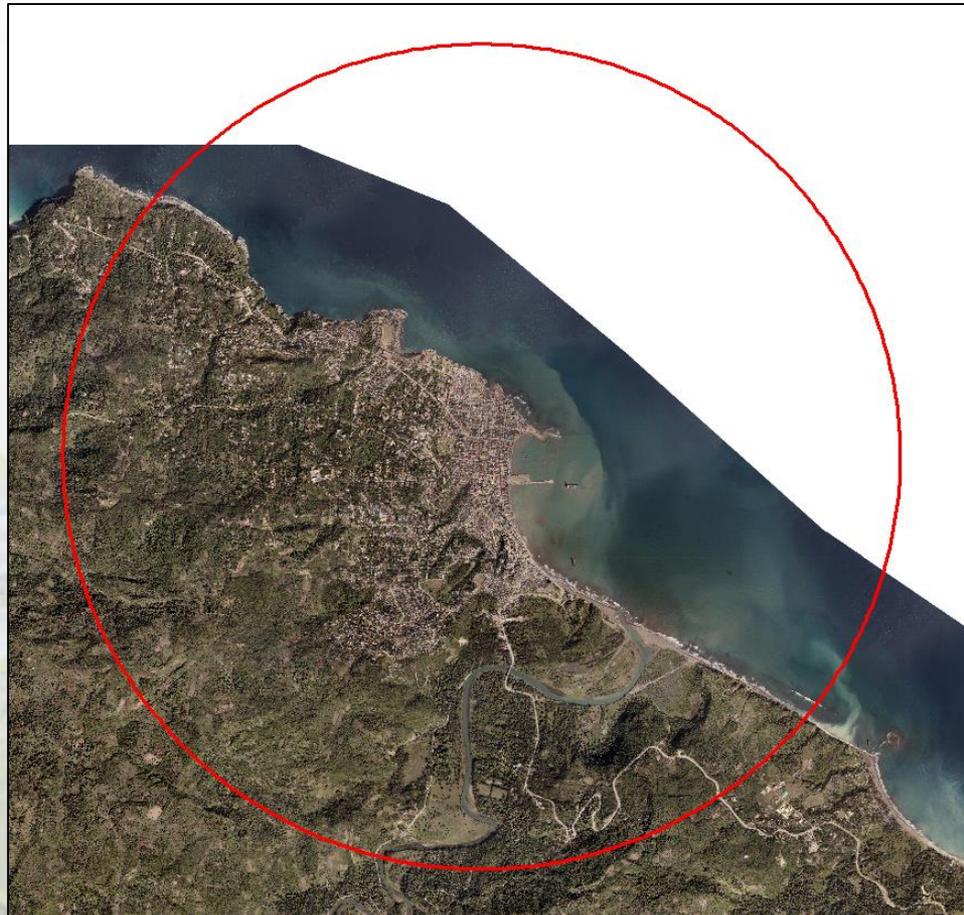
Nécessité de définir une limite arbitraire : un point central ... et un rayon de 3 km !

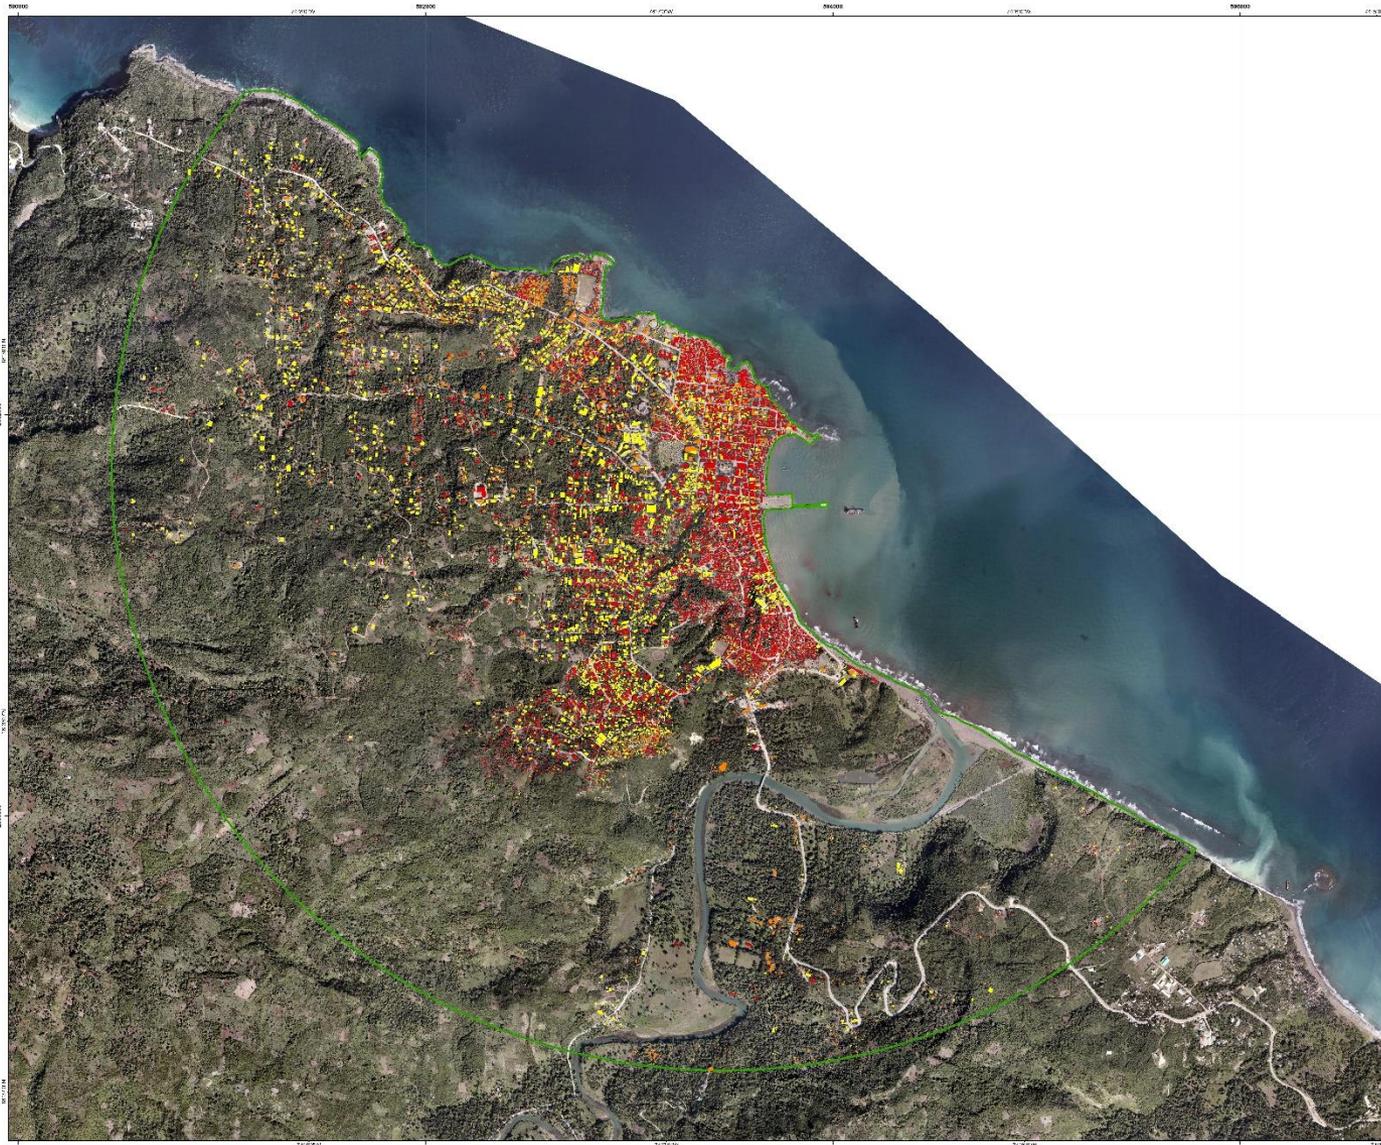
Parcel No: 21JERCH_C_DAT1_ESTAT_20161007

Évaluation des dommages liés à l'ouragan Matthieu

Situation le 7 octobre 2016

Cette carte présente l'état d'endommagement du bâti sur le site de Jérémie (Haïti) observé sur une image satellite à haute résolution le 7 octobre 2016, quelques jours après le passage de l'ouragan Matthieu. L'état des bâtiments a été évalué selon 3 classes d'endommagement : peu ou pas endommagé, endommagé et détruit. L'interprétation visuelle des images par parties a été faite par le quatuor nationaliste de l'imagerie.

État post-Matthieu (07/10/2016)		
	Nombre de bâtiments	%
Peu ou pas endommagé	4126	34,8
Endommagé	1579	13,3
Détruit	6155	51,9

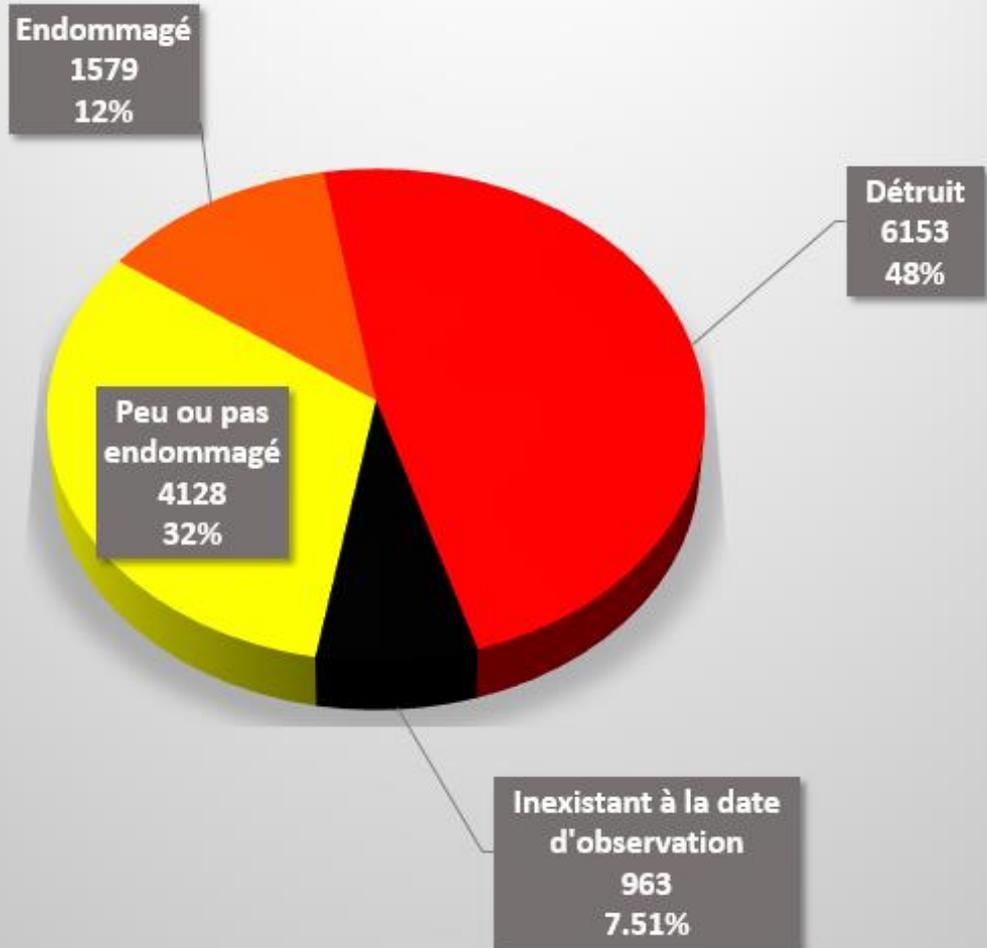
État du bâti post-Matthieu (07/10/2016)

Nombre de bâtiments cartographiés : 12 823

Estimations réalisées par photo-interprétation de l'image Pléiades acquise le 7 octobre 2016 (passage du cyclone Matthieu le 4 octobre).

Limites d'analyse : subjectivité, qualité image, géométrie, fatigue ...

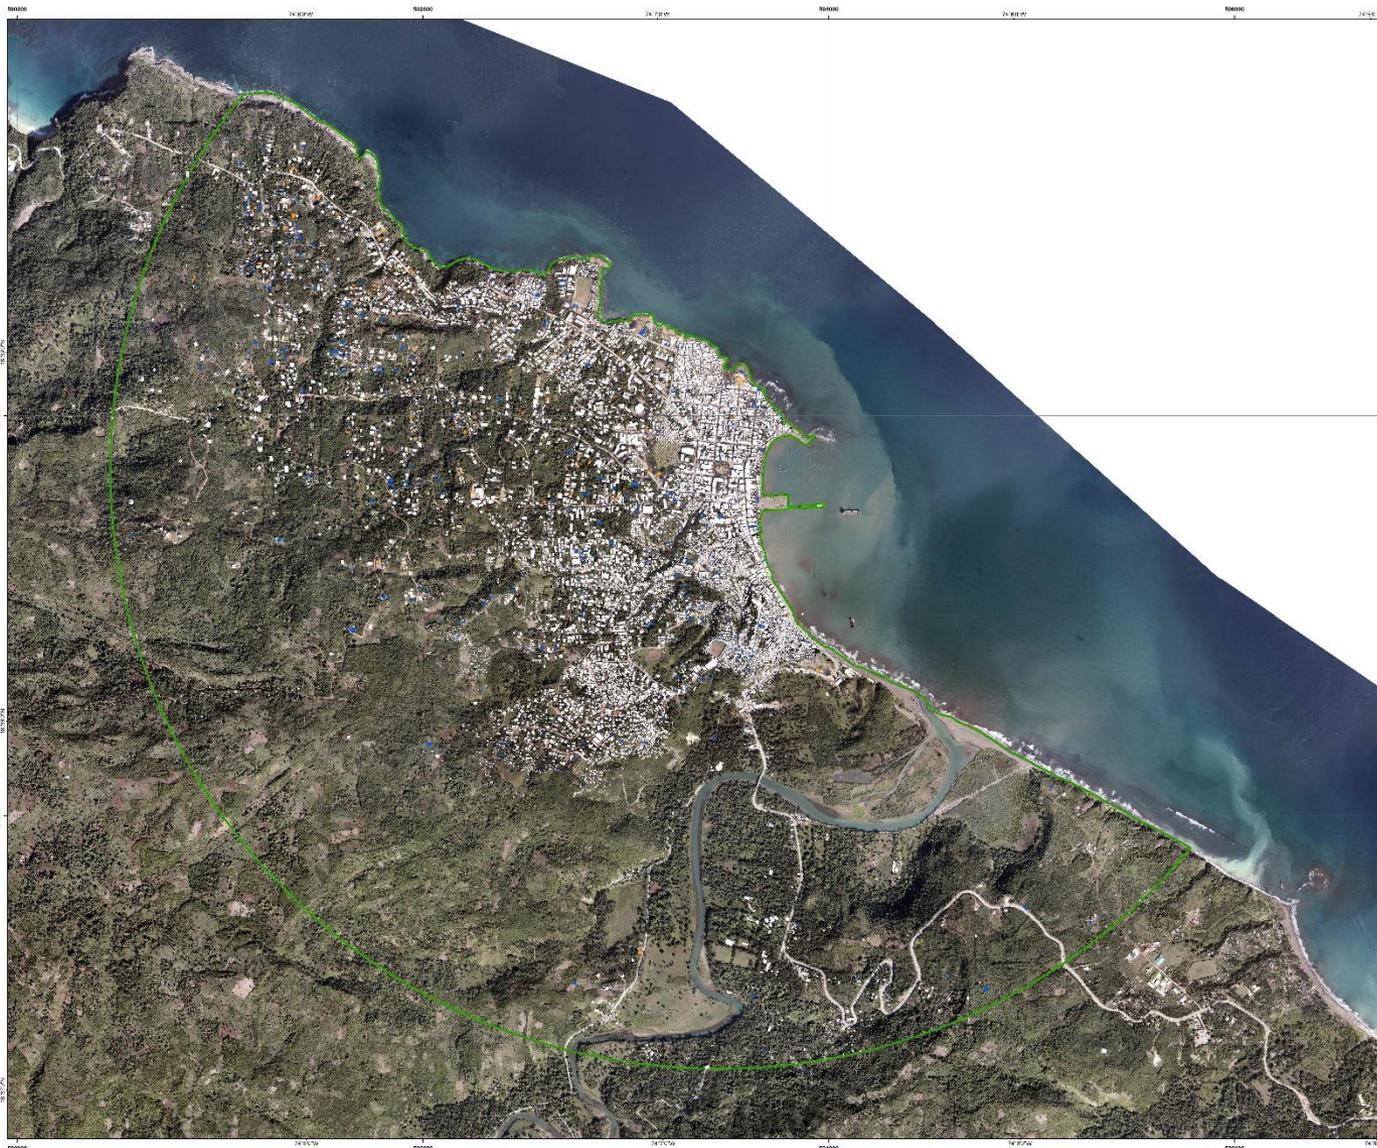
Projet No. QLEPERNE_BAT_ETAT_20171010

Suivi de la reconstruction post-Mathieu

Situation le 18 octobre 2017

Cette carte présente l'état de la reconstruction du bâti sur la Jérémie (Haïti) observé sur une image satellite acquise le 18 octobre 2017, en un point le passage de l'ouragan Mathieu. La situation est telle que les bâtiments ayant un état normal sont représentés en bleu clair, ceux en cours de reconstruction en orange, ceux en construction de nouveaux bâtiments en construction, et ceux ayant été délabrés (bâtiments cassés).

Etat le 18/10/2017		
	Nombre de bâtiments	%
Délabré	357	2,6
En construction	420	3,3
En cours	133	1,0
Etat normal	11034	93,1

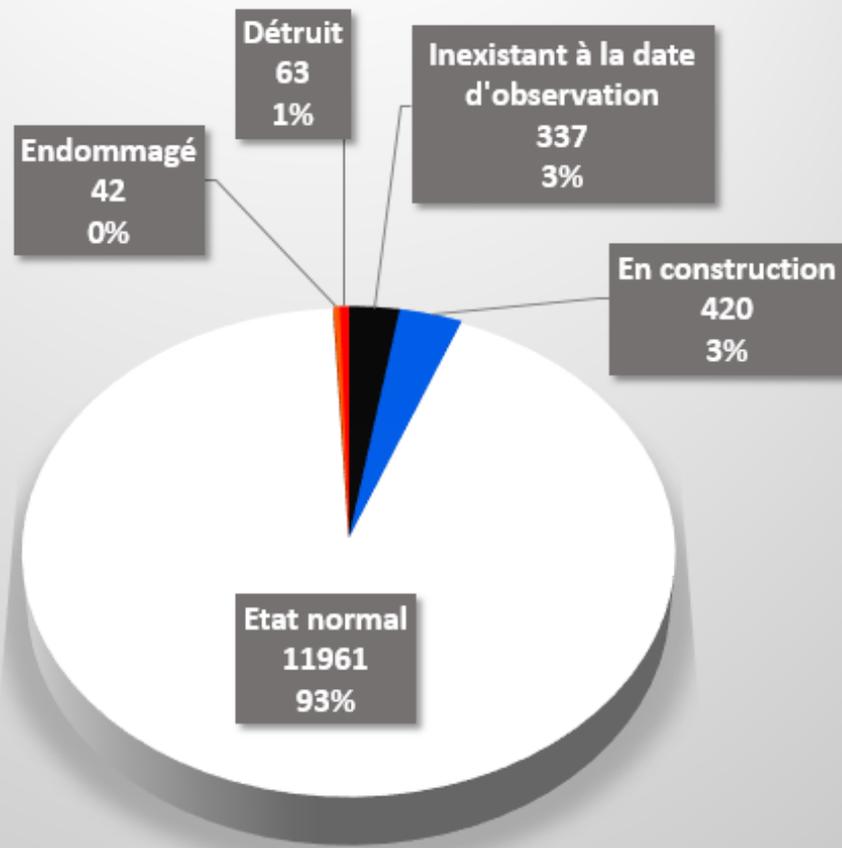
État du bâti le 18/10/2017

Nombre de bâtiments cartographiés : 12 823

Estimations réalisées par photo-interprétation de l'image Pléiades acquise le 18 octobre 2017 (un an après le passage du cyclone Matthieu).

Limites d'analyse : subjectivité, qualité image, géométrie, fatigue ...
