CEOS RECOVERY OBSERVATORY

RO Haïti

Cartographie du bâti – Ville de Jérémie

RAPPORT FINAL

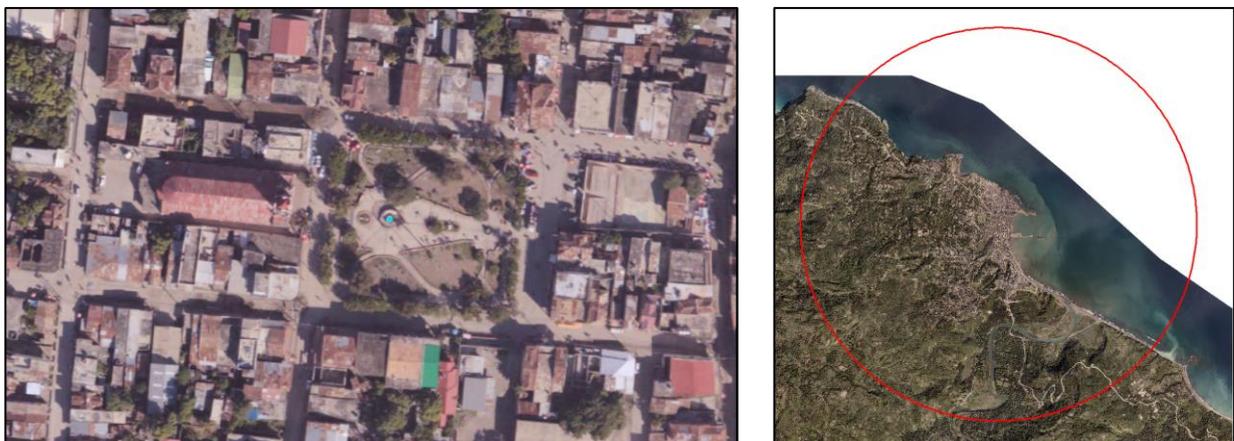
Il est donc nécessaire de définir une limite arbitraire. Il a été décidé de placer un point central au sein de la ville, à partir duquel est tracé un cercle d'un rayon de 3 kilomètres (Figure 3). Cela permet de d'englober la partie dense de la ville de Jérémie.

Figure 3: Proposition arbitraire de limite d'étude.

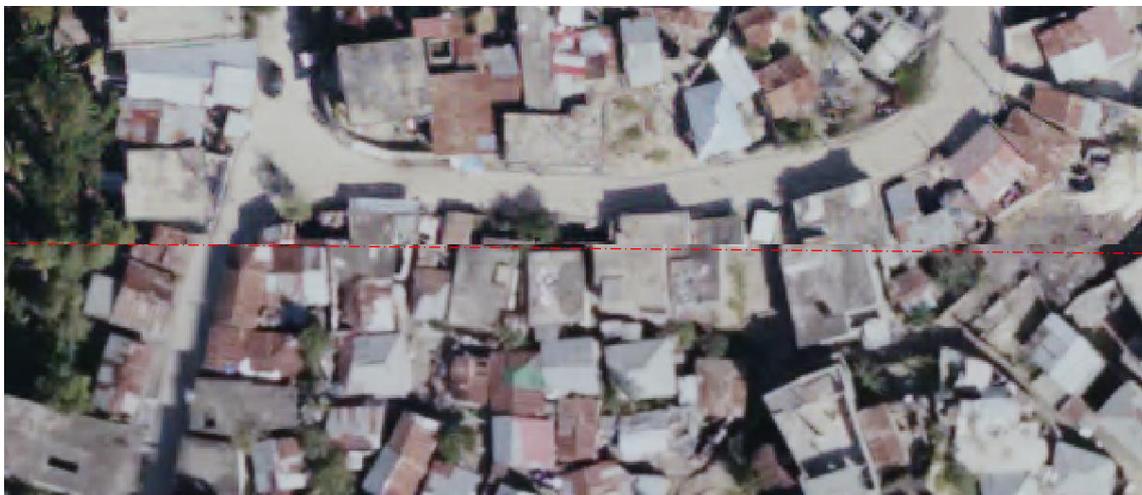
Néanmoins, la qualité image n'est pas toujours homogène. On constate parfois des décalages importants sur les zones d'assemblage (Figure 6), ou encore des forts angles d'acquisition en limite d'image, ce qui traduit dans certains cas un manque de recouvrement (densité des prises de vue).

Figure 6: Exemple de mauvais assemblage des tuiles de l'ortho-photo 2014 (tirets rouges).

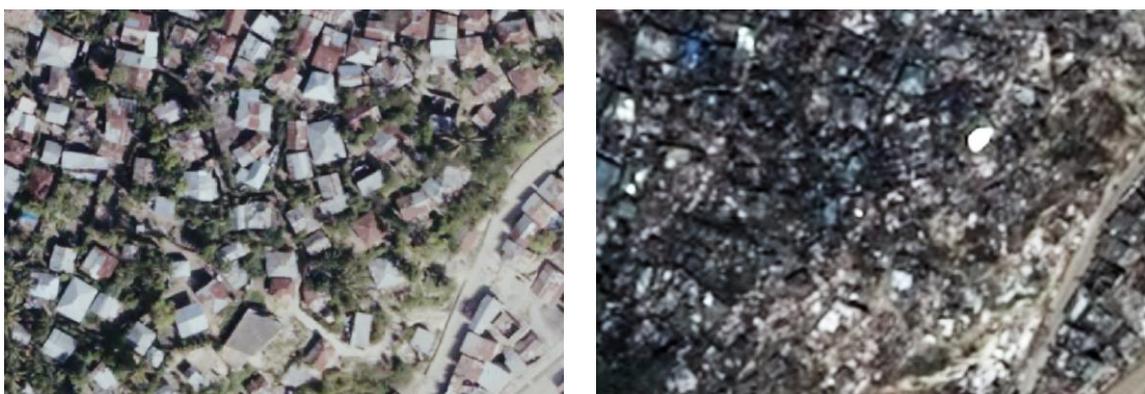
- La qualité de l'image Pléiades du 7 octobre 2016 est relativement mauvaise. Celle-ci présente un fort angle de prise de vue. Une atmosphère très certainement chargée car la données est très bruitée. Le fort ruissellement à la surface et les dépôts associés rendent difficile l'interprétation en milieu urbain (Figure 7). De plus, l'image a été livrée déjà ortho-rectifiée par Airbus DS et il s'agit d'un processus automatique basé sur un modèle numérique de terrain global, dont la résolution grossière ne permet pas de corriger les déformations locales induites par la topographie.

Figure 7: Exemple de difficulté d'interprétation à partir de l'image Pléiades du 7 octobre 2016 (à droite).

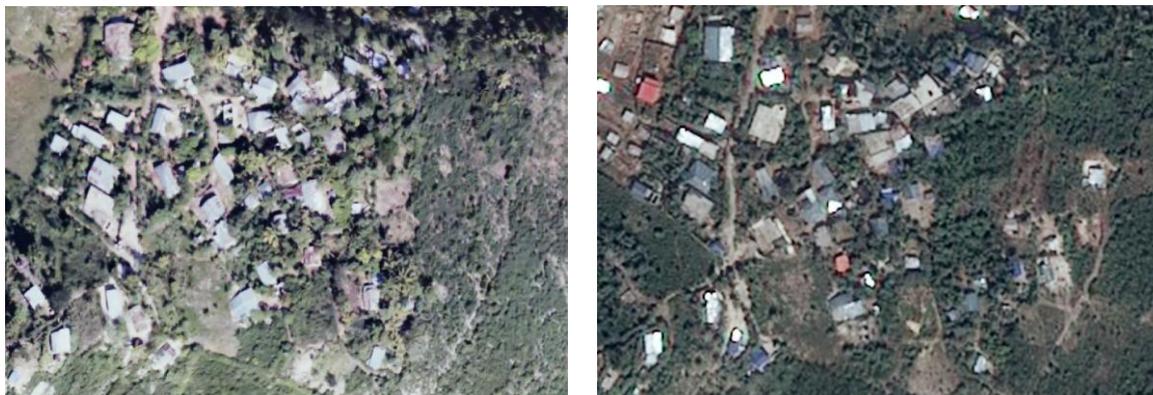
- La qualité de l'image Pléiades du 18 octobre 2017 est globalement acceptable. Cette dernière a pu être mise en production chez le fournisseur avec une correction appliquée sur le MNT Lidar. Ceci permet de mieux corriger les déformations liées à la topographie locale, et d'obtenir une meilleure superposition avec l'ortho-photographie de 2014 (Figure 8). Toutefois, l'image étant moins

Figure 8: Exemple de bonne superposition en zone pentue (à gauche: ortho-photo 2014, à droite : Pléiades du 18/10/2017).

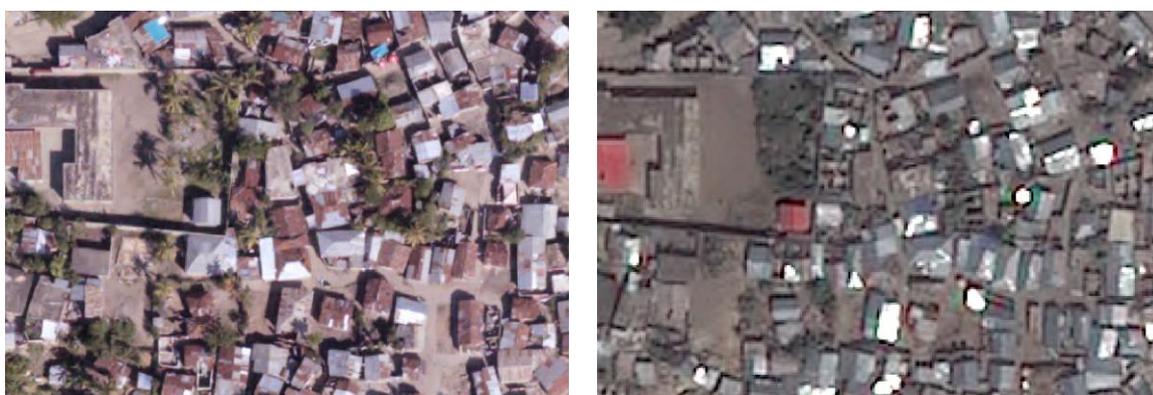
résolue, il est difficile d'identifier individuellement chaque bâtiment (Figure 9), notamment dans le centre-ville dense car il s'agit de blocs urbains où l'habitat est contiguë.

Figure 9: Détection et délimitation du bâti parfois difficile à partir de l'image Pléiades du 18 octobre 2017 (à droite).

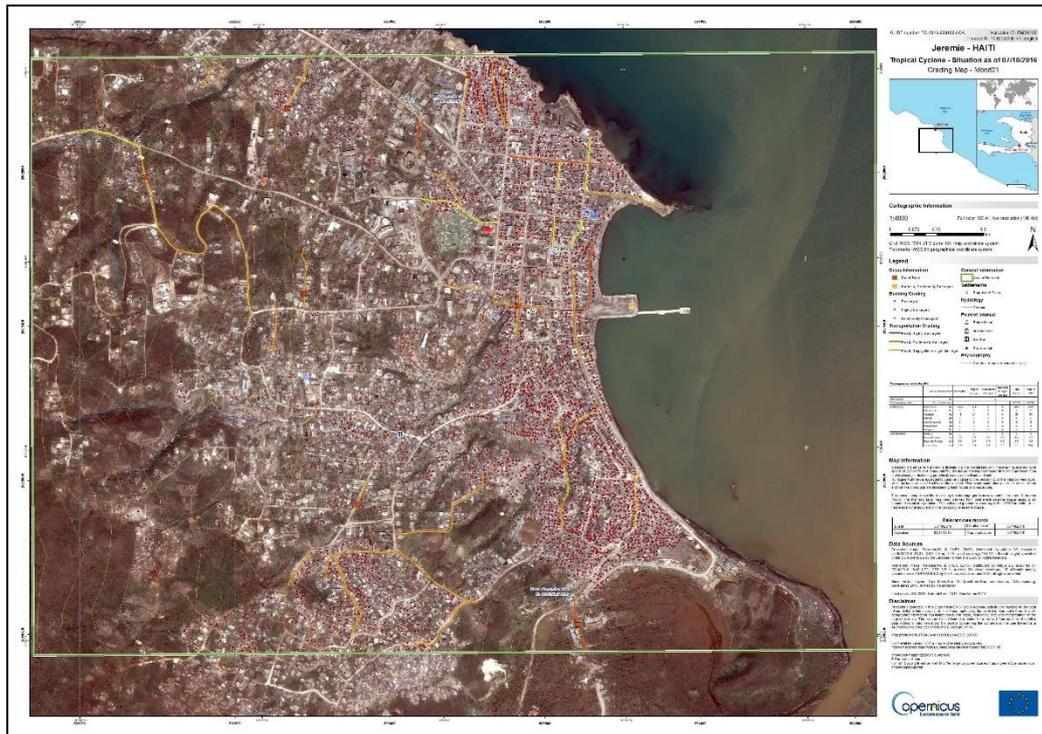
Dans le cas de l'activation EMSR185 suite au passage du cyclone Matthieu, la cartographie du bâti a été réalisée sous la forme ponctuelle. La Figure 10 présente la cartographie de la gradation des dommages sur la ville de Jérémie.

Figure 10: Cartographie des dommages sur la ville de Jérémie (source: Copernicus EMS, © European Commission).

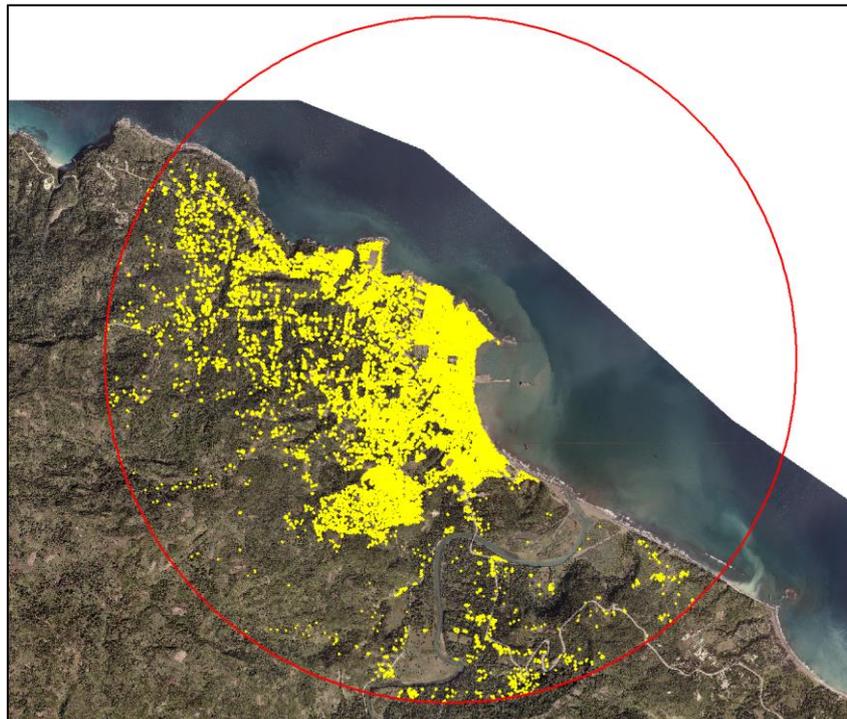
La base de donnée finale contient au total 12 857 objets, visibles sur la Figure 11. Le tableau suivant (Table 3) présente le nombre d'objets identifiés par date d'observation et par classe d'état. Son exploitation permet alors de réaliser différents produits cartographiques.

Figure 11: Ensemble des objets de la base donnée bâti pour la ville de Jérémie.

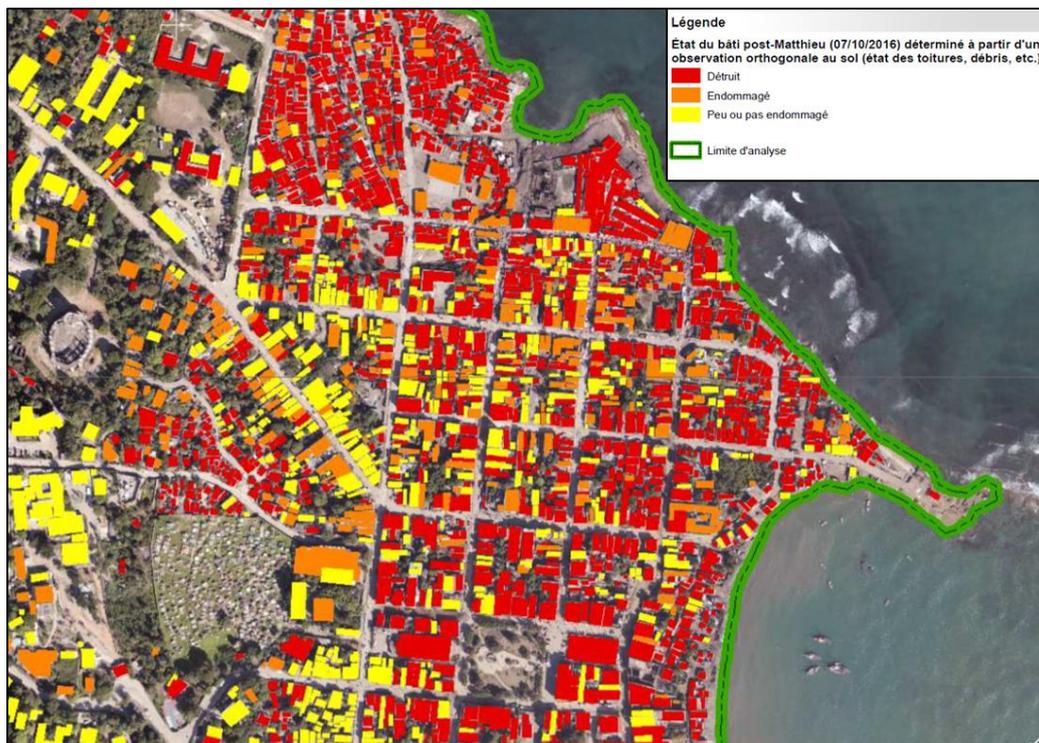
Le premier produit cartographique réalisé est l'évaluation des dommages liés à passage de l'ouragan Matthieu (Figure 12). Il met en évidence la zone d'analyse ainsi que le niveau d'impact pour chaque bâtiment (peu ou pas endommagé, endommagé, détruit).

Figure 12: Cartographie de l'évaluation des dommages sur la ville de Jérémie le 7 octobre 2016.

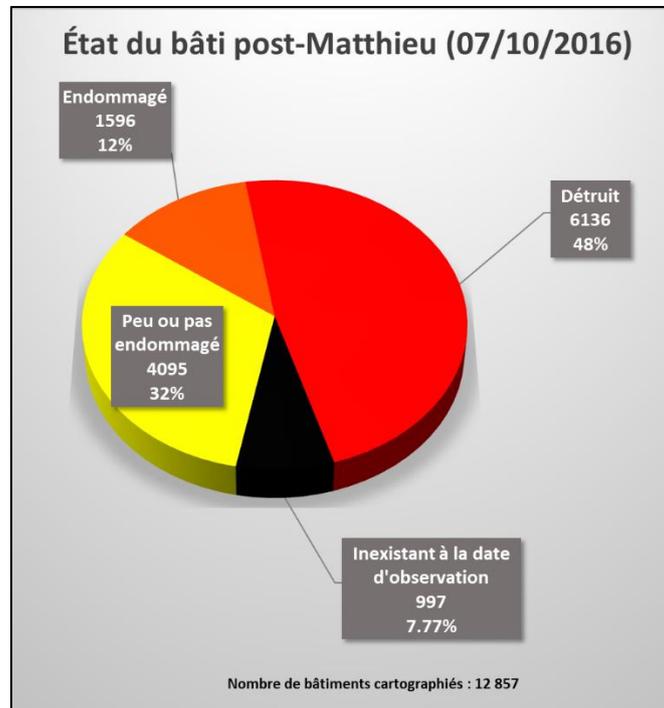
La Figure 13 présente sous forme de graphique la répartition de l'état du bâti le 7 octobre 2016. Afin de faciliter la représentation cartographique et statistique, les bâtiments qualifiés « en construction » ont été agrégé avec ceux qualifiés « peu ou pas endommagé ».

Figure 13: Répartition de l'état du bâti sur la ville de Jérémie le 7 octobre 2016.

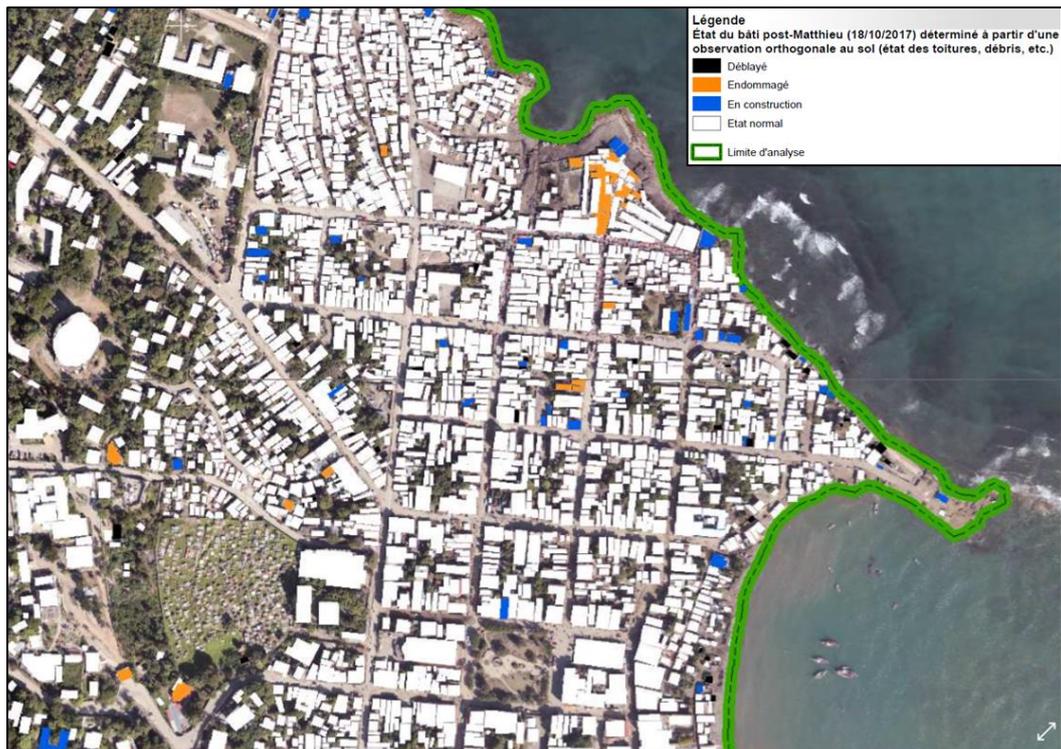
Le second produit cartographique correspond à l'état du bâti un an après le passage de l'ouragan Matthieu (Figure 14). La classe « état normal » est une aggrégation des classes « peu ou pas endommagé » et « en construction ». Dans la base de donnée, les attributs sont renseignés tels qu'ils avaient été définis préalablement. C'est uniquement dans la légende de la carte que l'appellation a été modifiée afin de souligner le fait qu'elle reflète une situation post-crise, qui tend vers un retour à la normale. La Figure 15 présente sous forme de graphique la répartition de l'état du bâti à la même période.

Figure 14: Cartographie de l'état du bâti sur la ville de Jérémie le 18 octobre 2017.

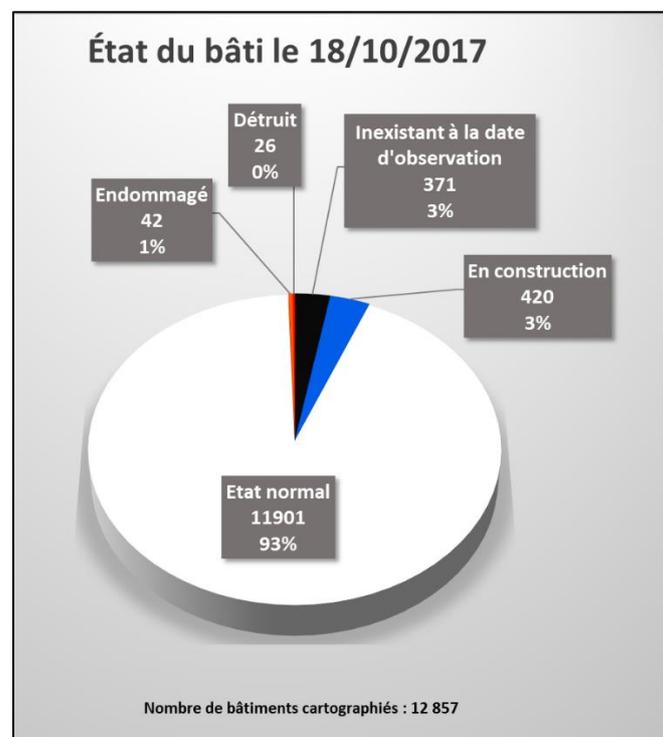
Figure 15 : Répartition de l'état du bâti sur la ville de Jérémie le 18 octobre 2017.

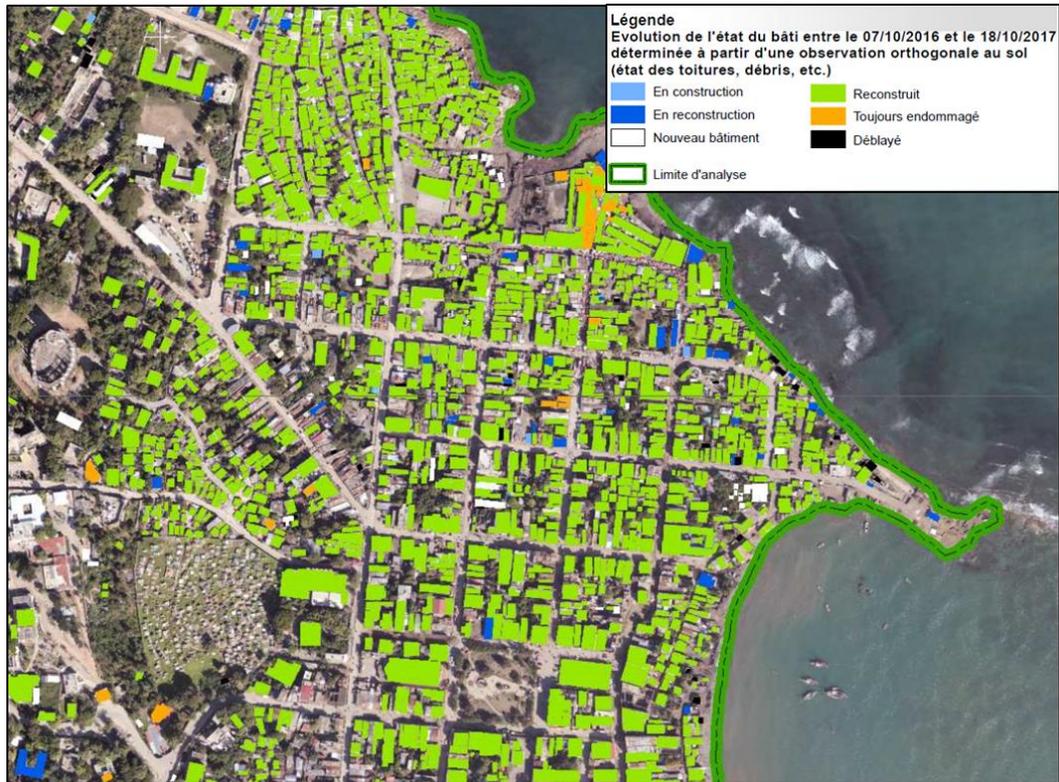
Le dernier produit cartographique met en évidence l'évolution de l'état du bâti entre octobre 2016 et octobre 2017 (Figure 16). La légende permet de classifier les bâtiments en fonction de leurs états respectifs à ce deux dates. La combinaison donnant lieu à la nomenclature de la carte est exposée dans la Table 4. La Figure 17 présente la synthèse statistique de l'évolution du bâti sur la ville de Jérémie entre 2016 et 2017. Elle permet d'illustrer et de chiffrer l'évolution du bâti entre ces deux dates en fonction de son état initial.

Figure 16: Cartographie de l'évolution de l'état du bâti sur la ville de Jérémie entre octobre 2016 et octobre 2017.

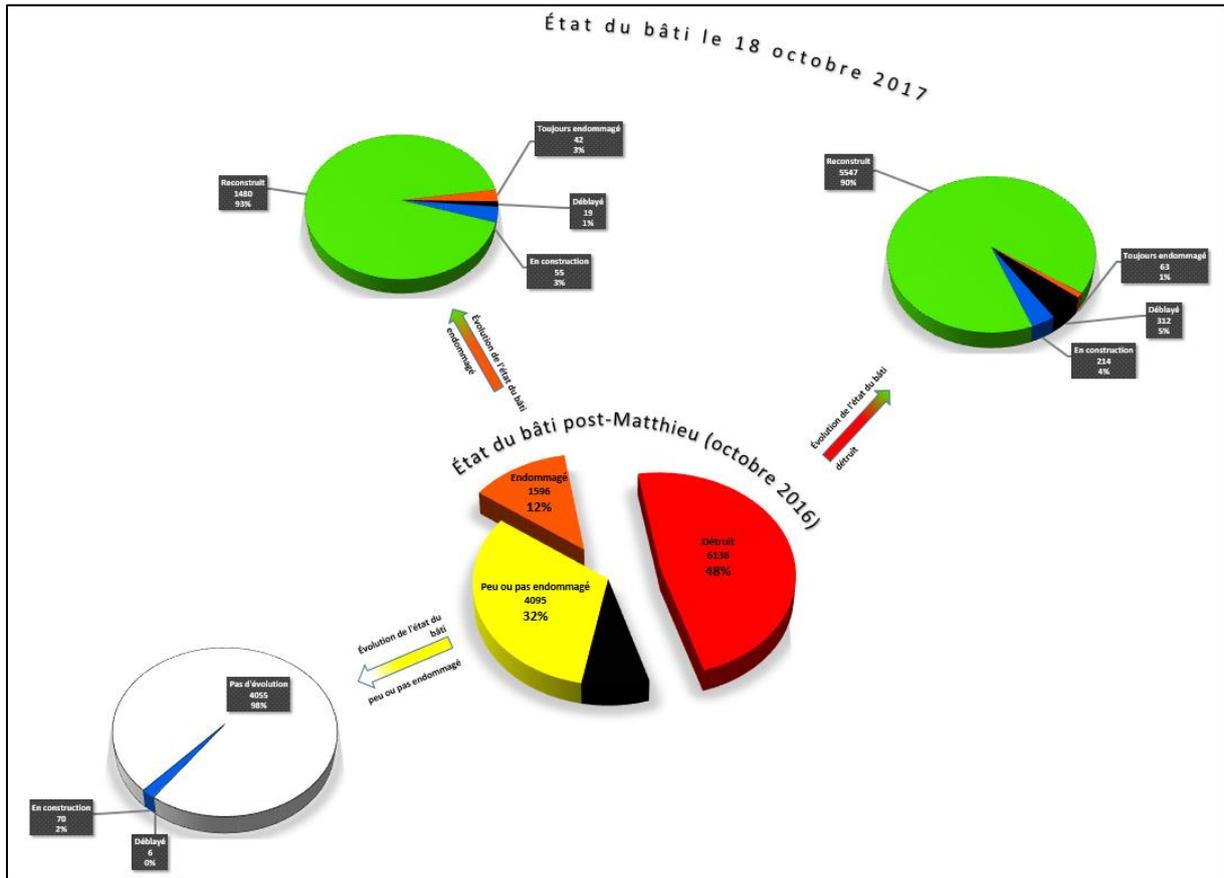
Figure 17 : Détail de l'évolution du bâti en fonction de l'état initial.
