Produit No.: 05MACAYA BATI DENSITE EVOLUTION

# Parc Macaya - HAITI

## Densité du bâti

Evolution entre 2014, 2017 et 2018

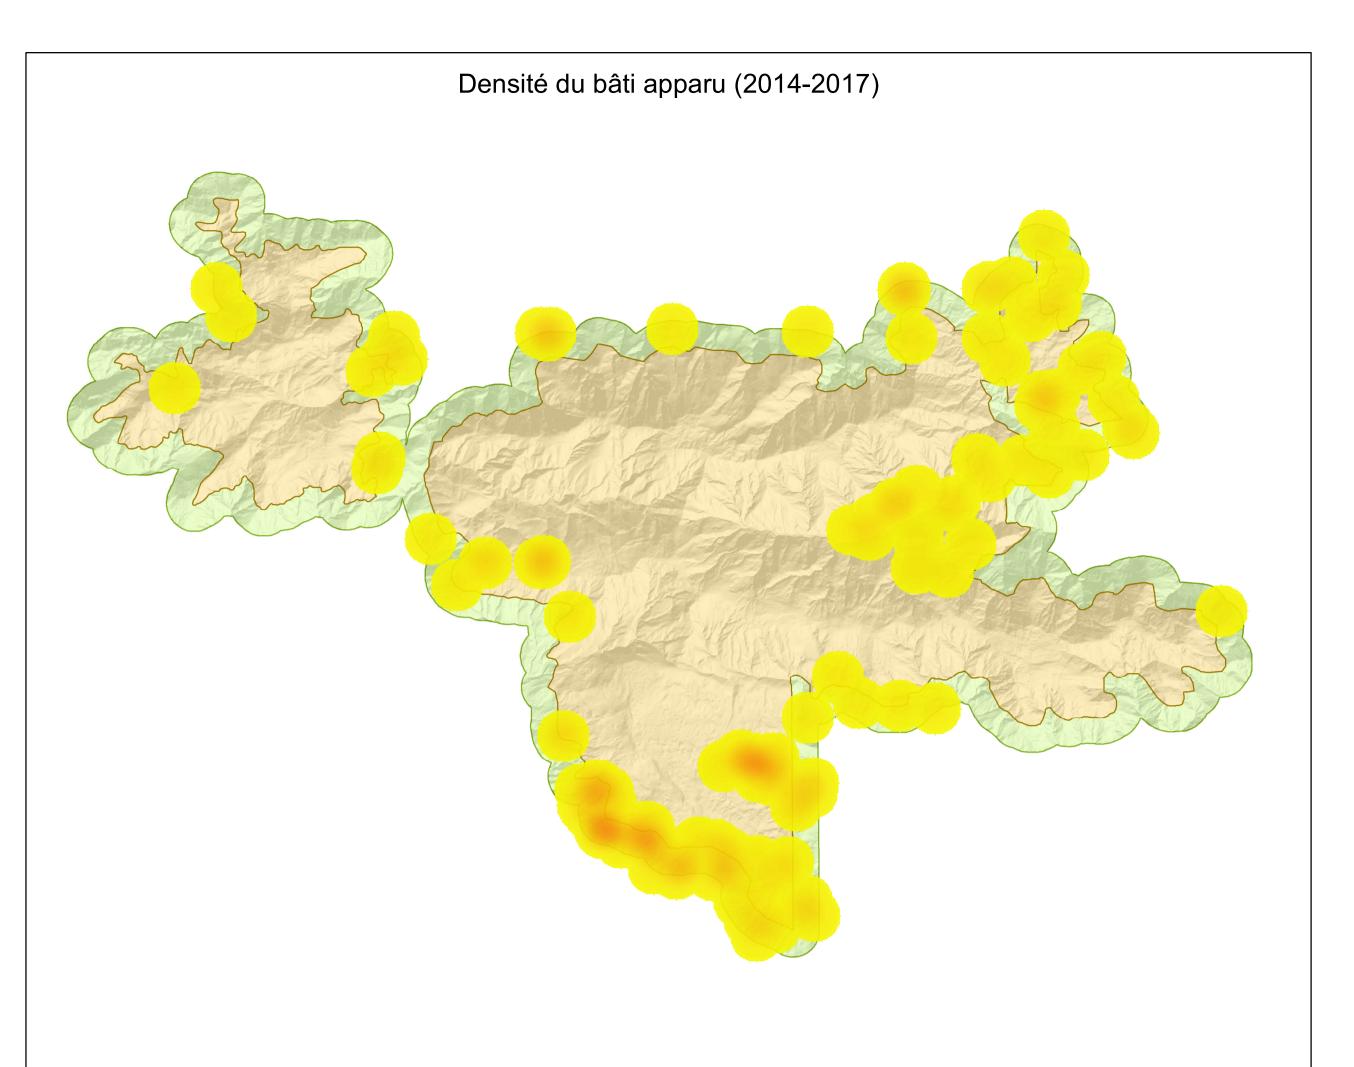
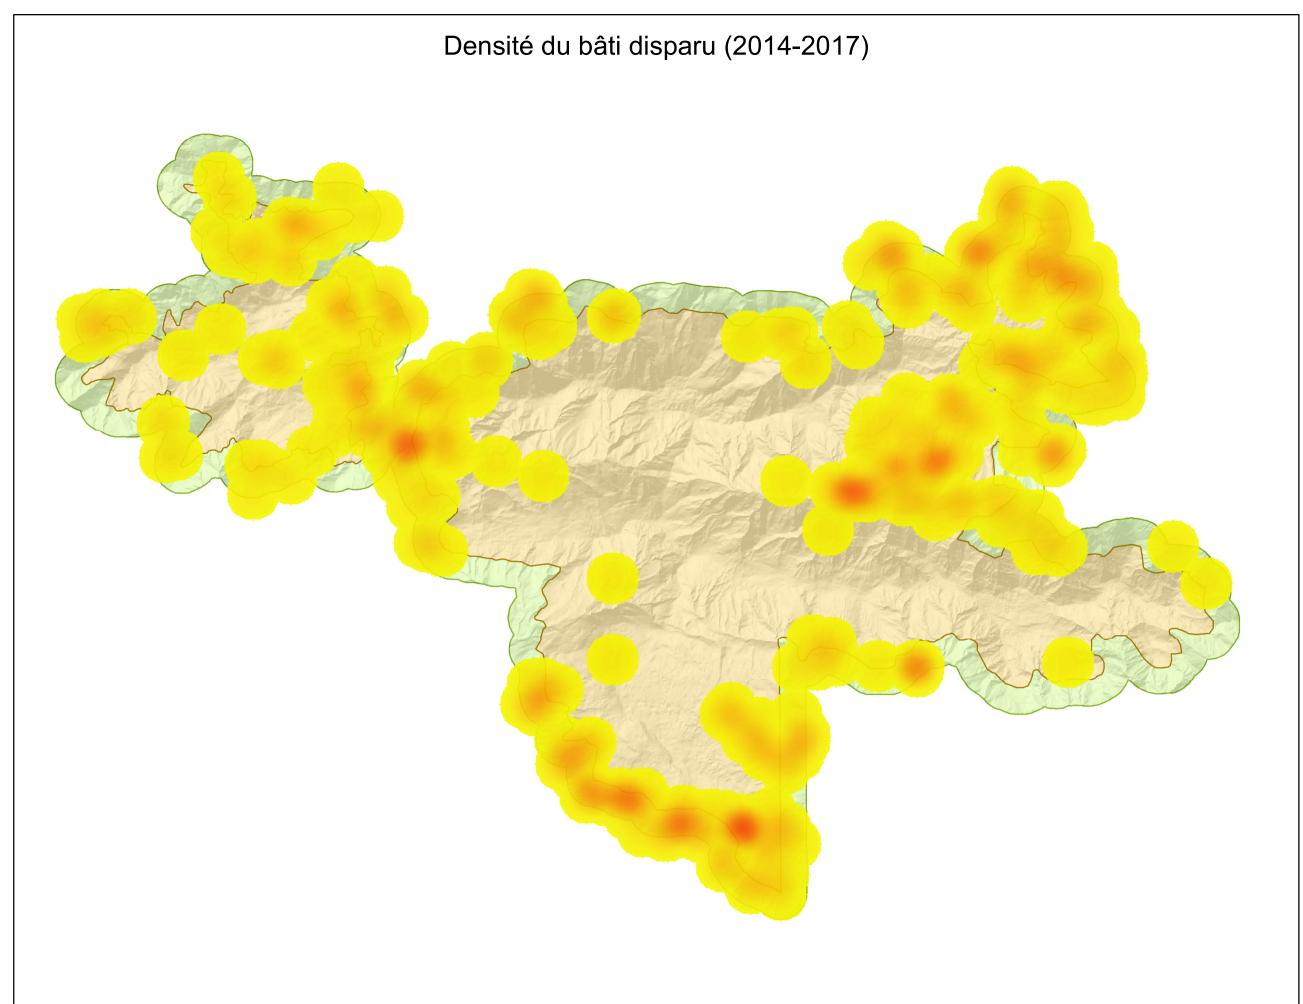
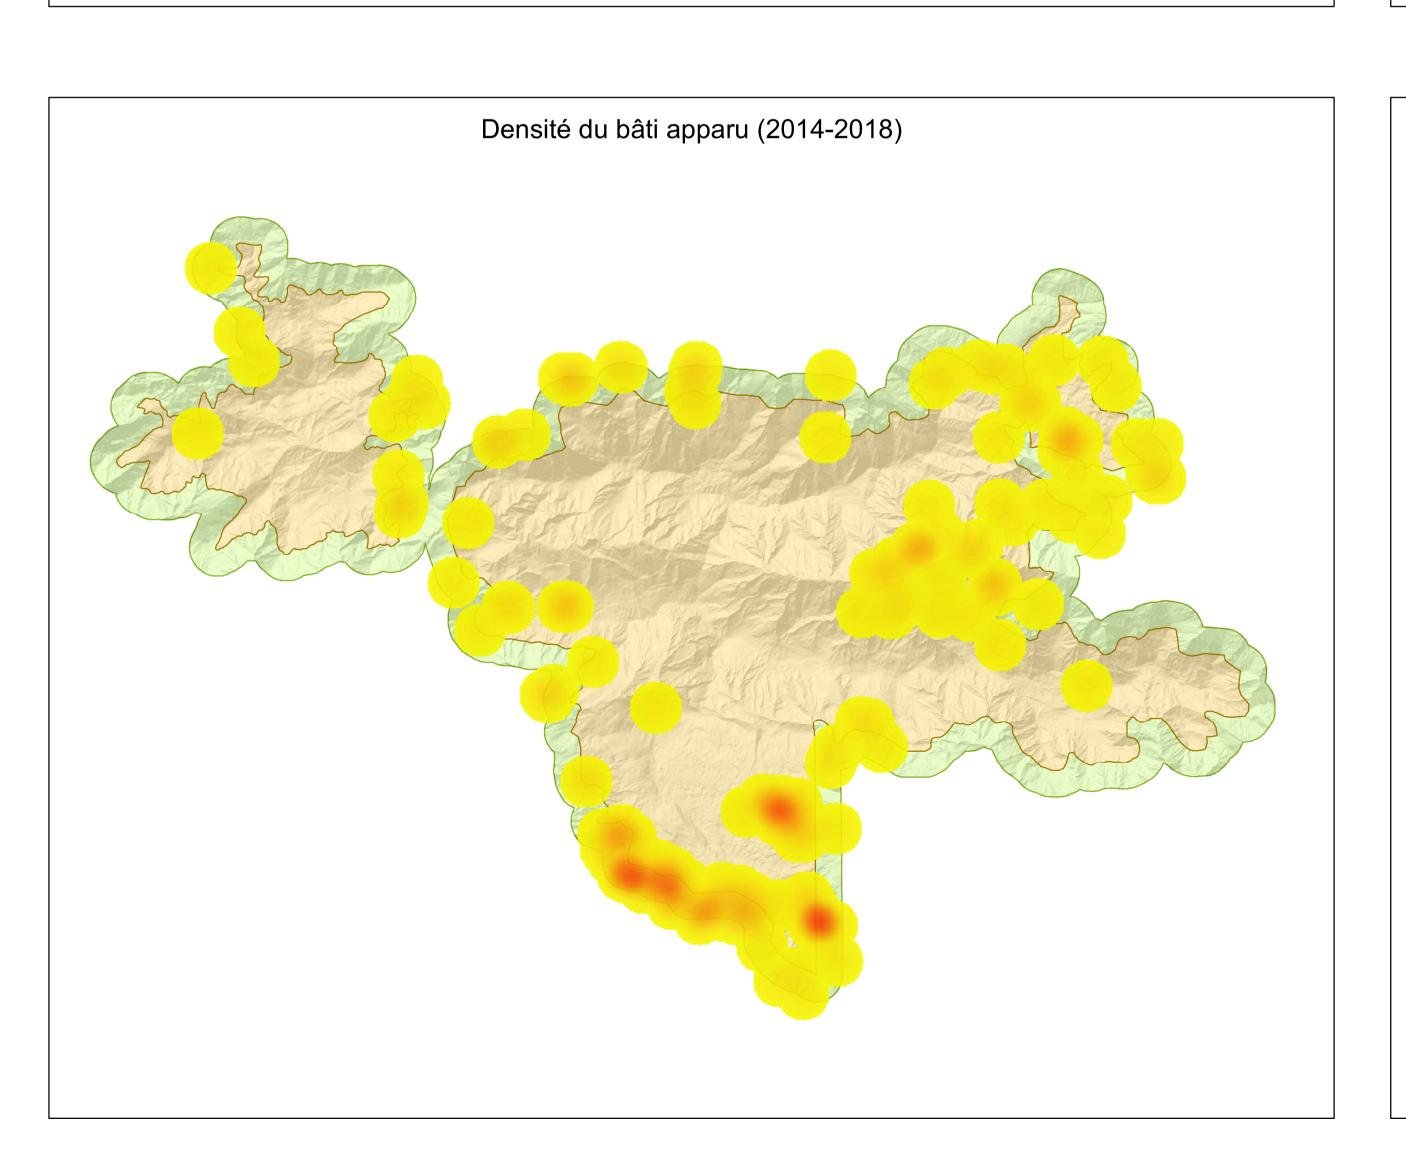
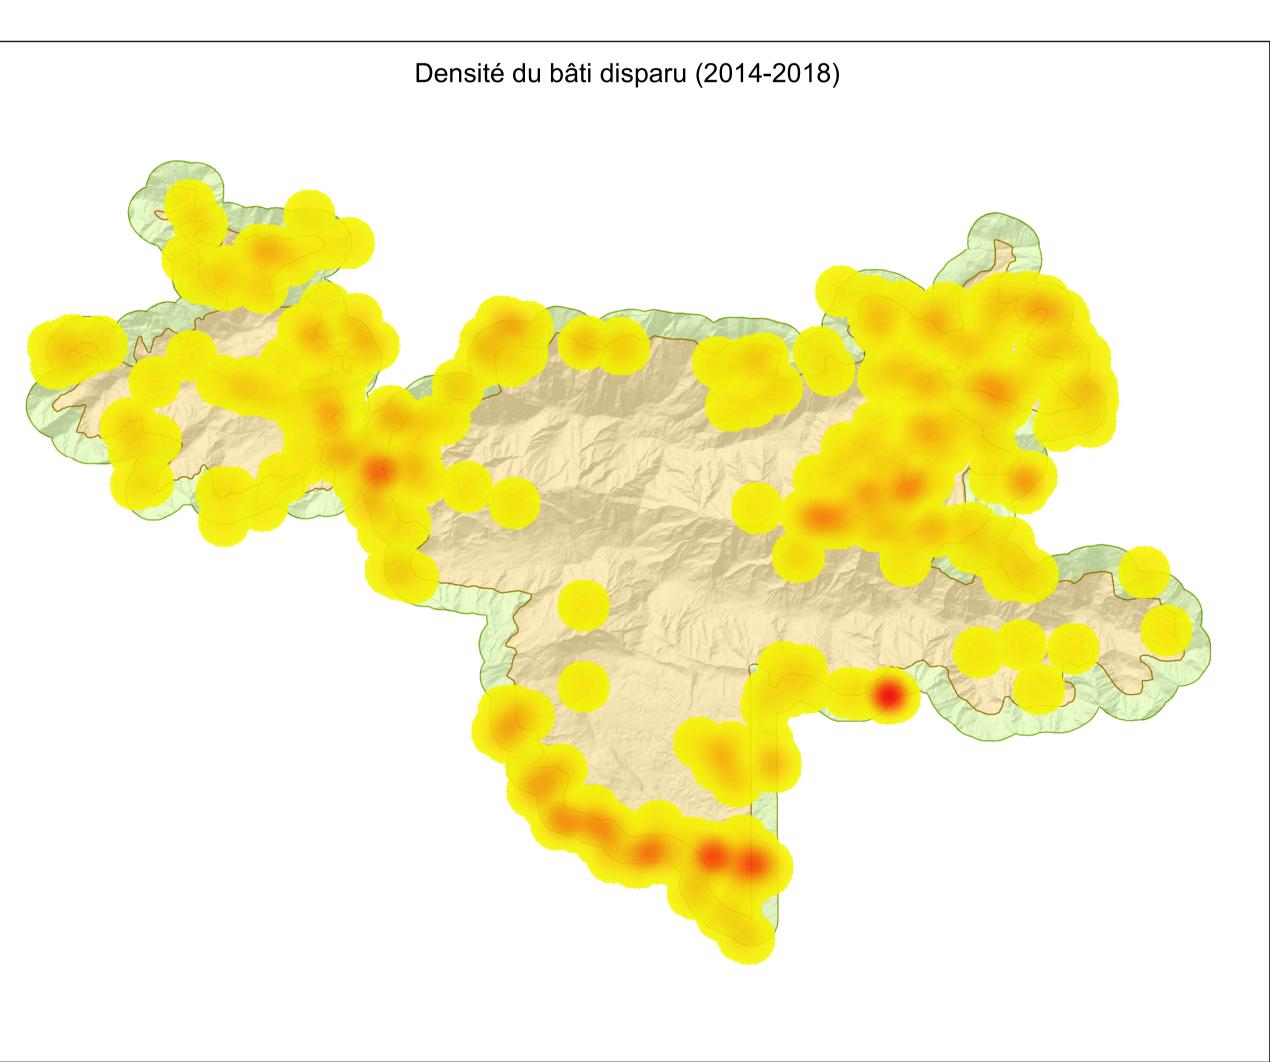
Cette carte présente la densité du bâti apparu et disparu sur l'emprise élargie (zone tampon de 500m) du Parc Macaya (Haïti) entre 2014, 2017 et 2018, soit une période de deux ans avant et jusqu'à deux après le passage de l'ouragan Matthieu.

Nombre de batiments
Apparus entre 2014 et 2017	153
Disparus entre 2014 et 2017	546
Apparus entre 2014 et 2018	232
Disparus entre 2014 et 2018	554
