**Session thématique :
Infrastructure et
Communication Routière**

Suivi de l'état des infrastructures et des voies de communication

1. Mise en évidence des impacts
2. Problématique liée à l'accessibilité
3. Nécessité d'évaluer la vulnérabilité

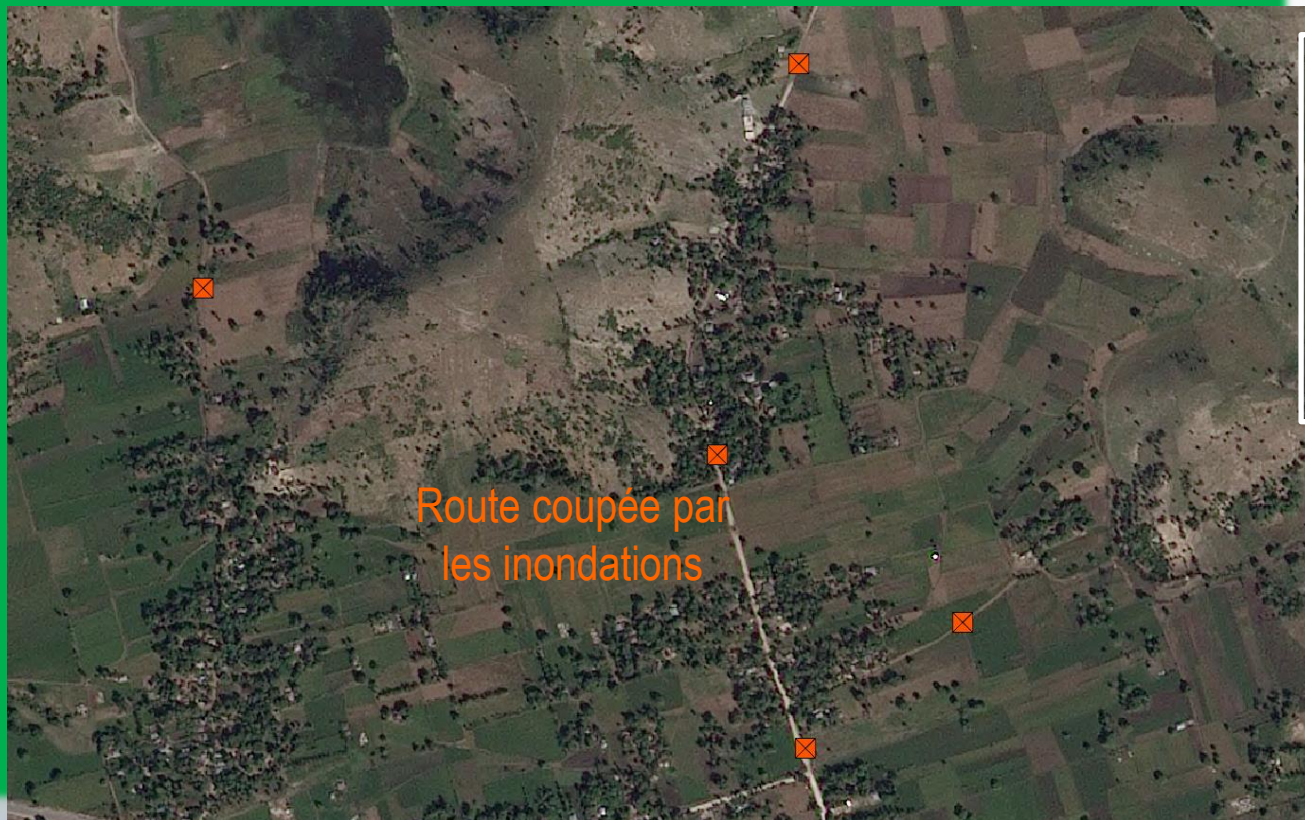
Route coupée par
les inondations

Débordement de cours
d'eau : routes
inondées, circulation
bloquée

Image avant Matthew
08/01/2016

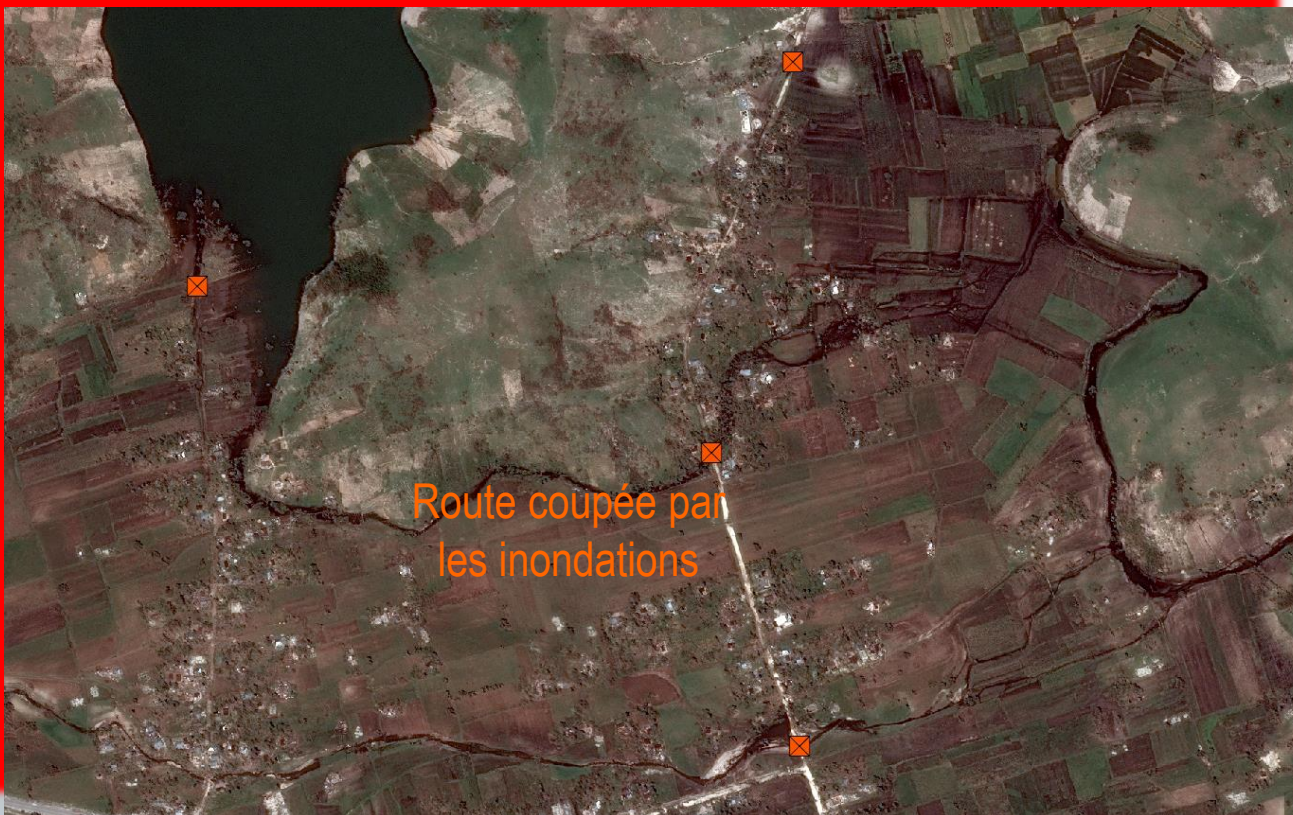
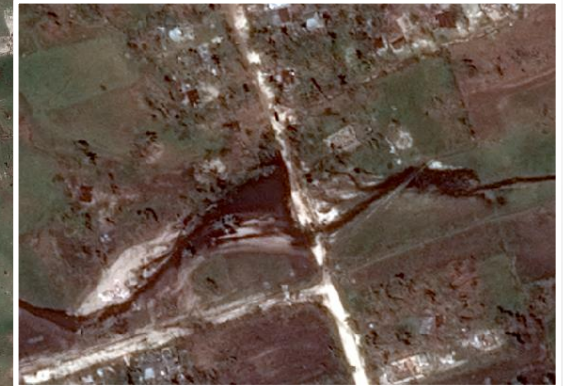
Route coupée par
les inondations

Débordement de cours
d'eau : routes
inondées, circulation
bloquée

Image événementielle
08/10/2016

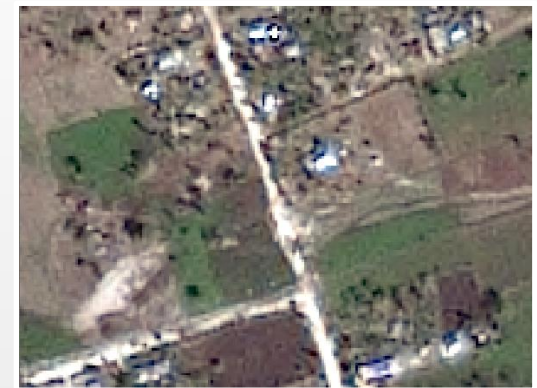
Débordement de cours d'eau : routes inondées, circulation bloquée

Image après Matthew
14/02/2017

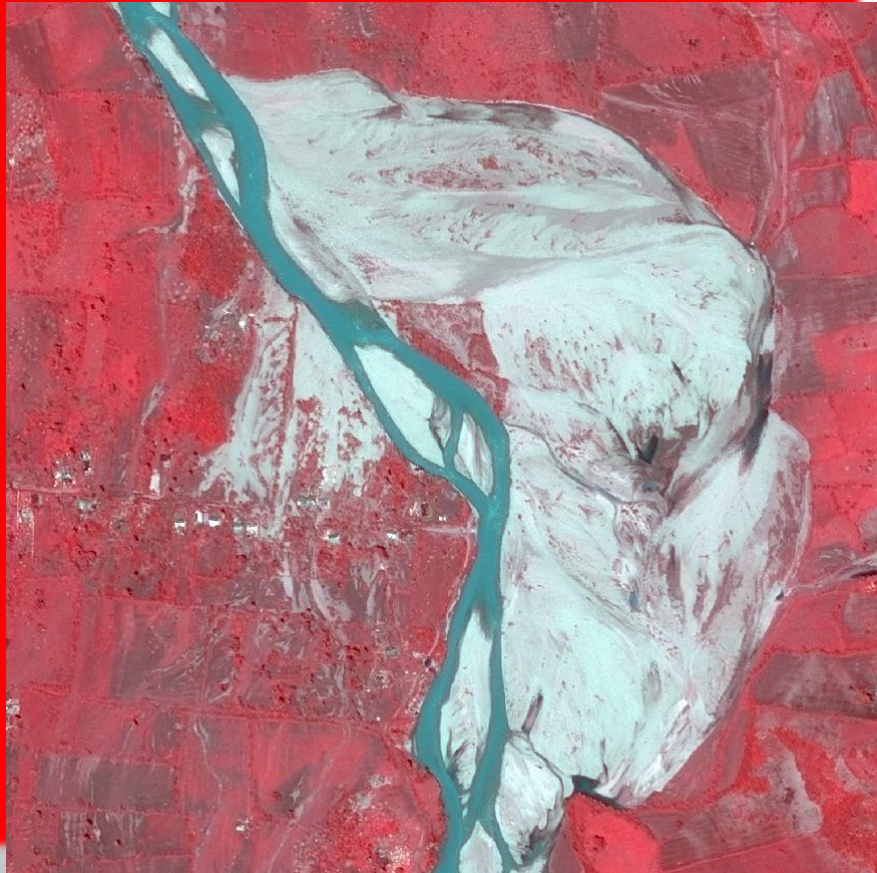
Impact des inondations

Divagation d'un cours d'eau en zone agricole :

- modification du lit de la rivière
- débordement dans le lit majeur
- ruissellement

Impact sur les parcelles agricoles et sur le bâti

Image événementielle
08/10/2016

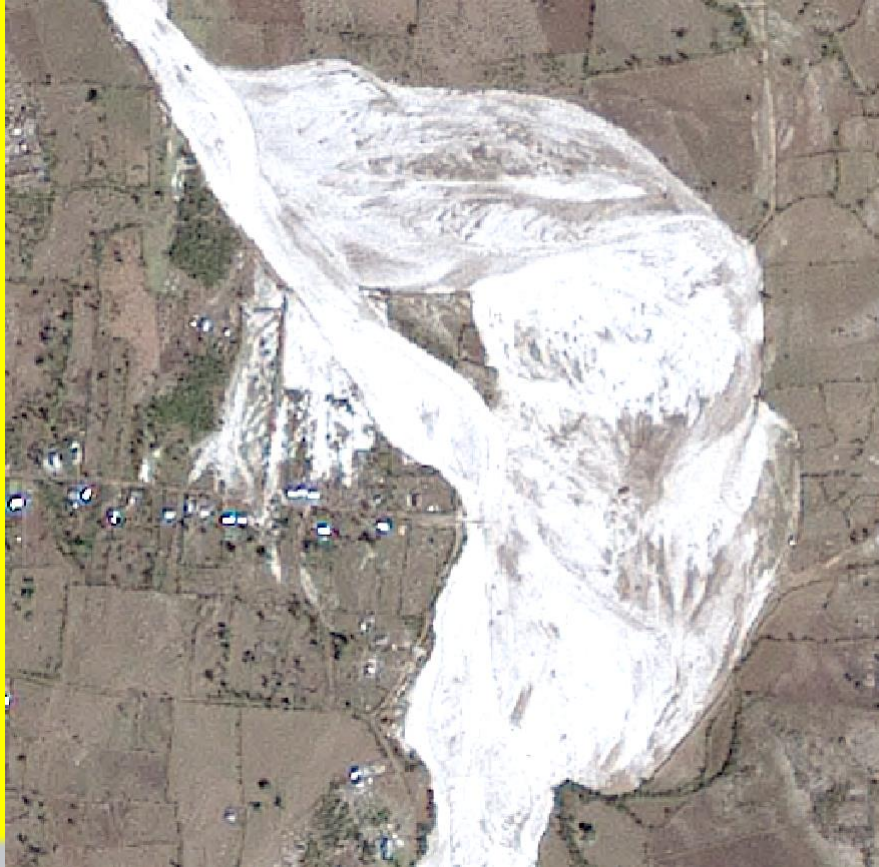
Impact des inondations

Divagation d'un cours d'eau en zone agricole :

- modification du lit de la rivière
- débordement dans le lit majeur
- ruissellement

Impact sur les parcelles agricoles et sur le bâti

Impact persistant plusieurs mois après

Image après Matthieu
14/02/2017

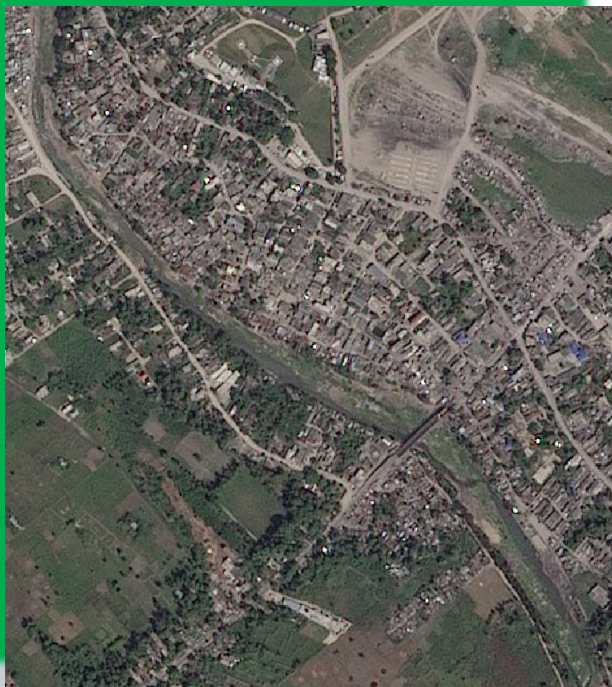
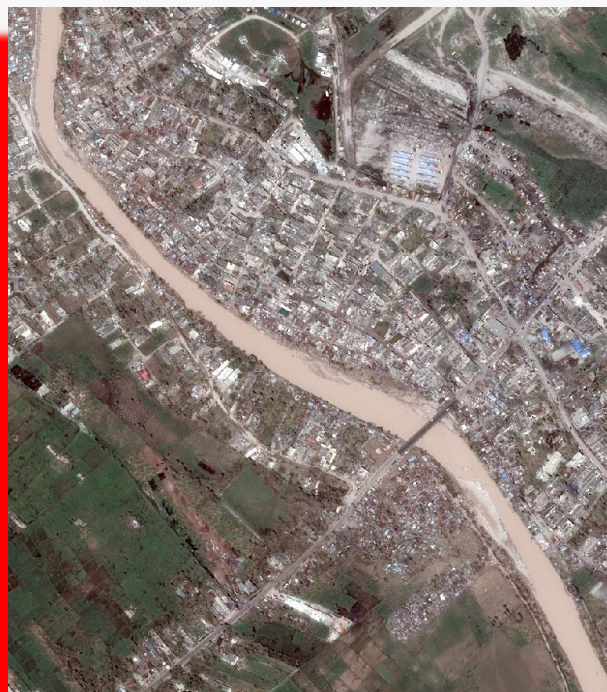
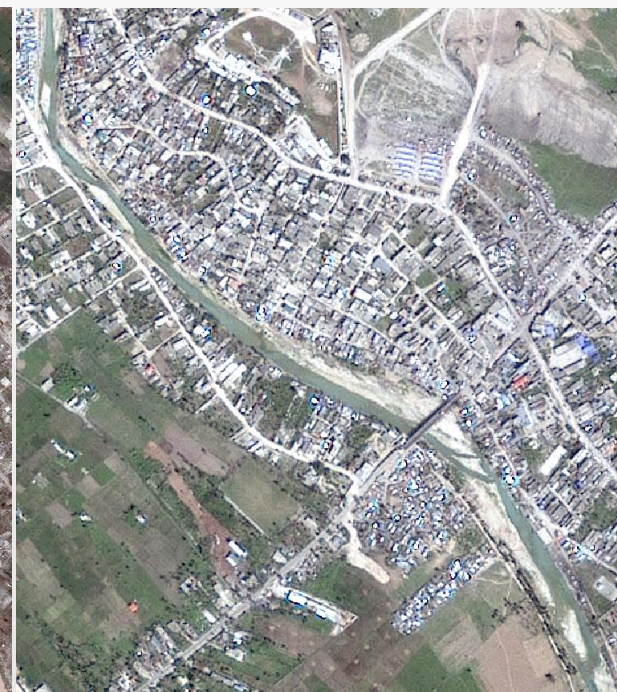
08/01/2016

Remplissage du lit mineur et débordements, impact sur les berges

08/10/2016

14/02/2017

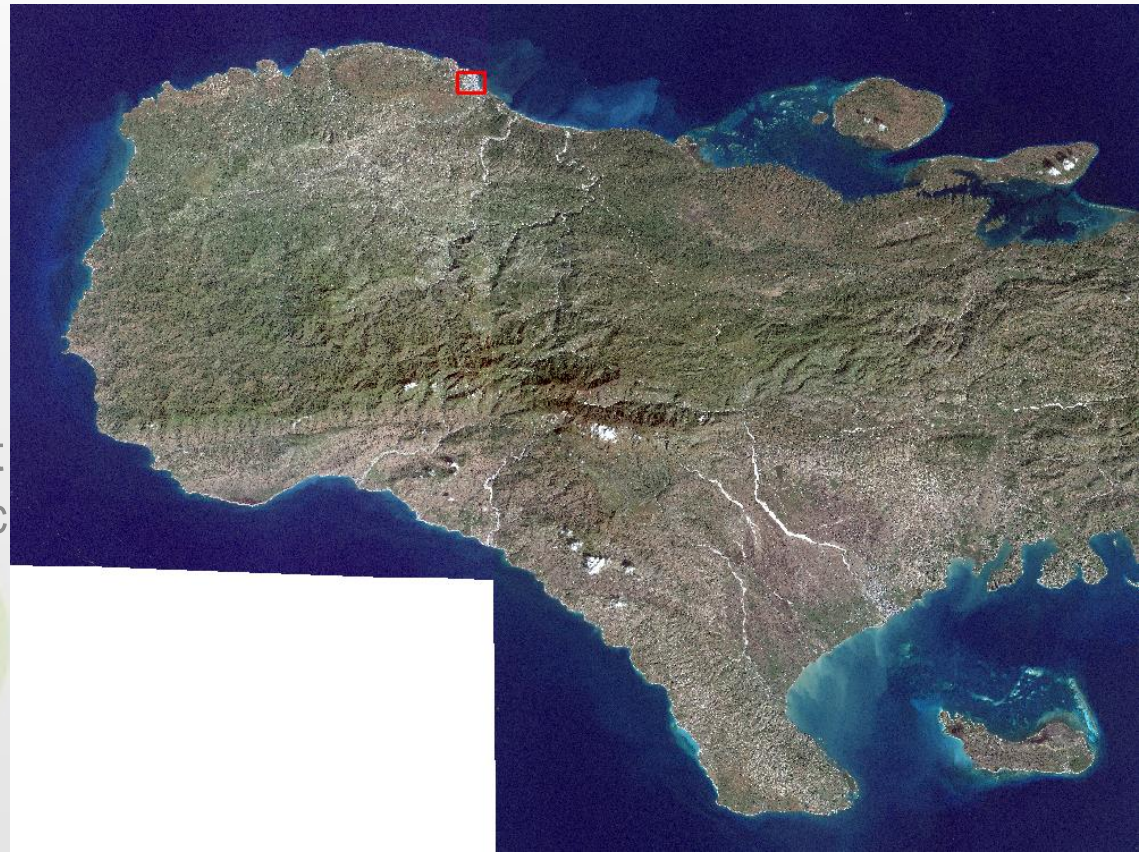
Exemple d'impacts en milieu urbain

Un zoom sur le centre-ville de Jérémie

Le bâti et le réseau routier sont tirés de l'action EMSR185 avec le niveau de dégâts

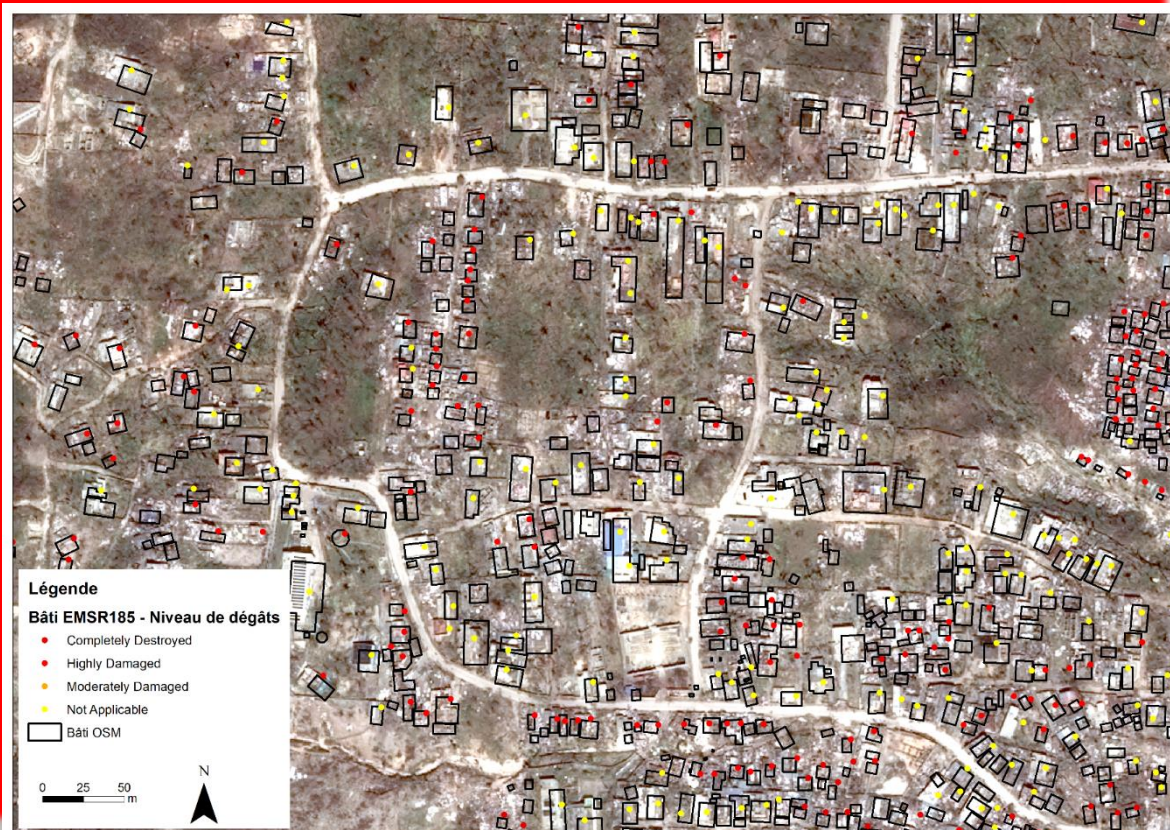
Données en entrée :

OSM (bâti de référence en polygone) et EMSR185 (dégâts par points)

Données en entrée :
OSM (bâti de référence en polygone) et EMSR185 (dégâts par points)

- Correspondance entre les points (ayant l'information des dégâts) et les polygones OSM
- Sélection par localisation des points étant à l'intérieur et à une distance d'un mètre des polygones, puis jointure
- Déplacement manuel des points restants vers les polygones existants

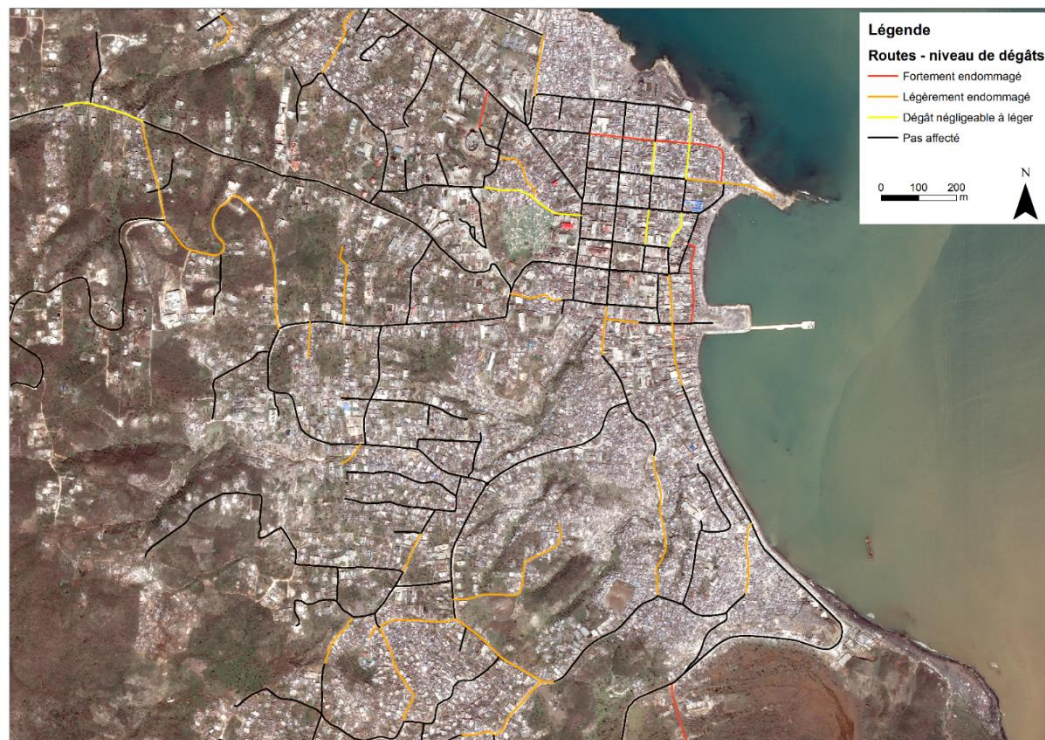
Exemple d'impacts en milieu urbain

Les dommages au bâti ont également un impact sur le réseau routier et sa praticabilité

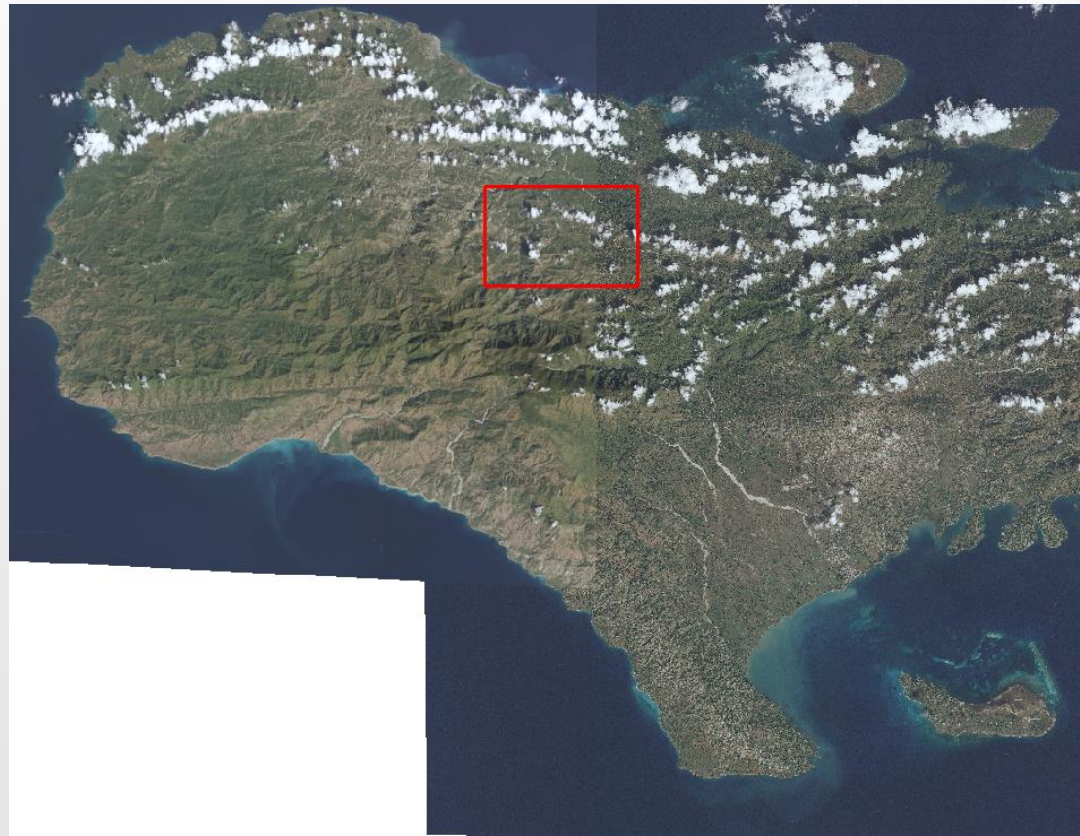
Exemple d'impacts en zone montagneuse

Le réseau routier tiré de l'action EMSR185 avec le niveau de dégâts (source : OSM)

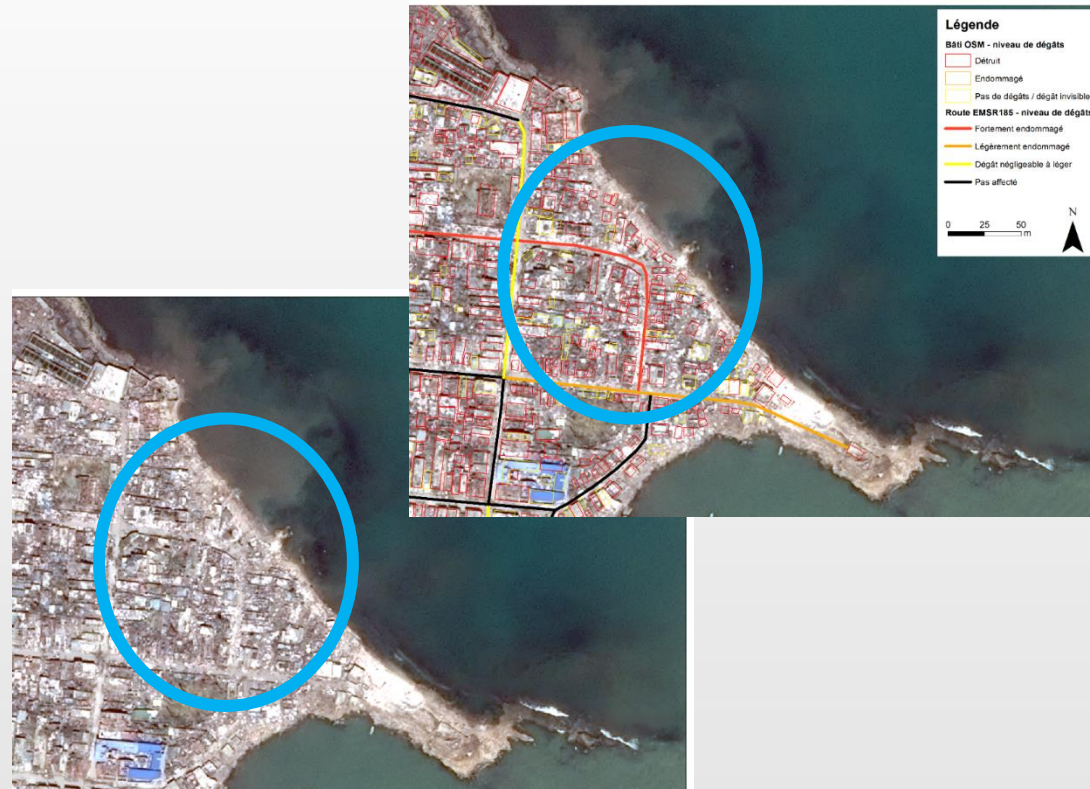
Quelles conséquences en terme d'accessibilité ?

Organisation des secours en secteur dense

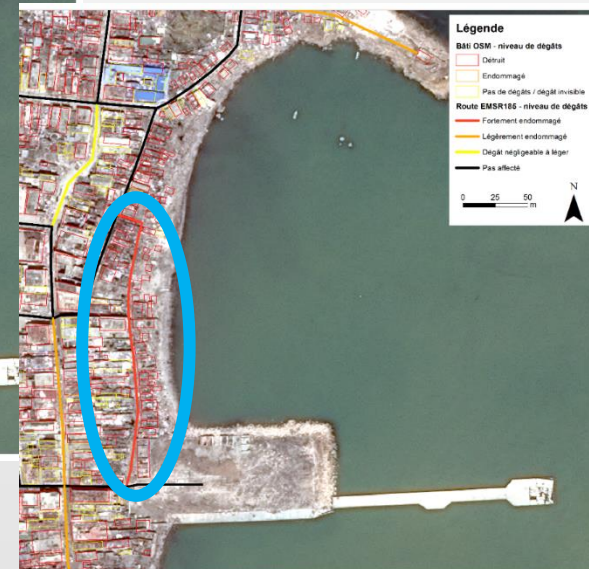
Quelles conséquences en terme d'accessibilité ?

Organisation des secours en secteur dense
