**Session thématique :
Suivi des bassins versants,
Inondations, Ouragans**

Philémon Mondesir (CNIGS), Giorgio Boni (CIMA)

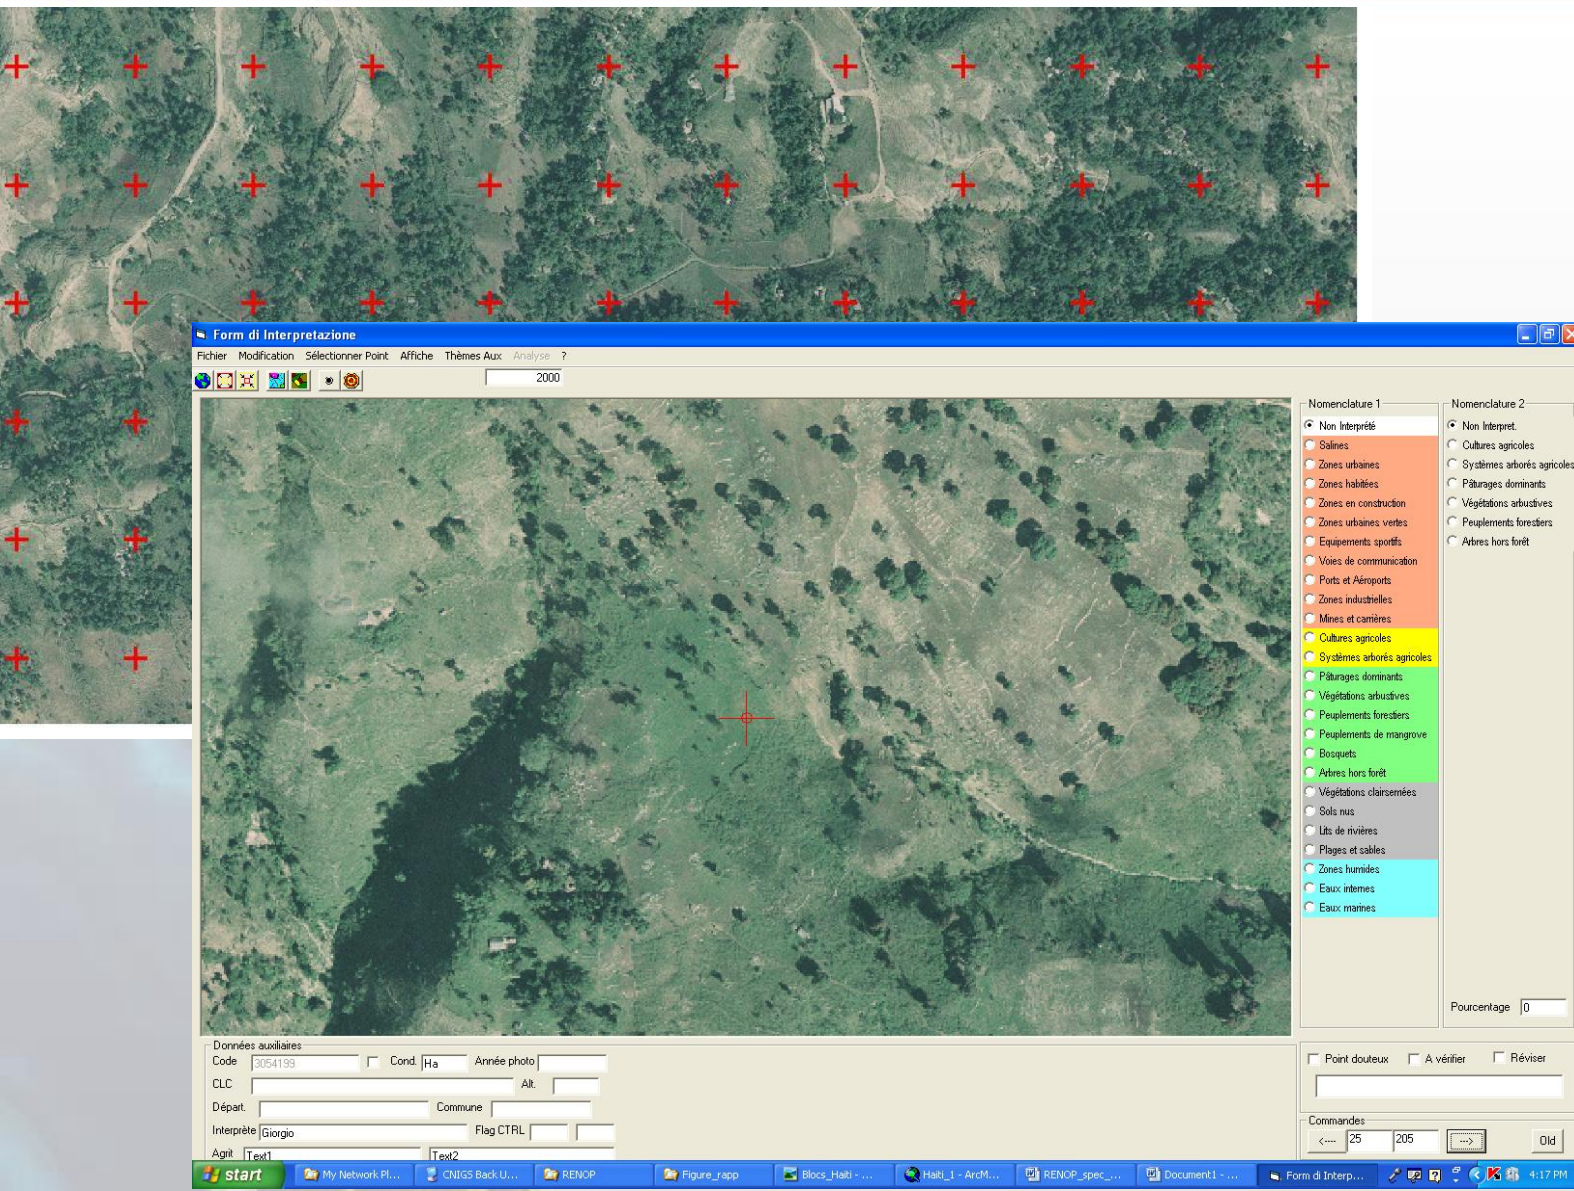
Exemple 2

(suivi de l'Occupation du sol dans les bassins à partir du RÉNOP)
